Besiktningssprotokoll

Fastighetsbeteckning: Bacsippan 3	
Fastighetsadress: Bacsippevägen 10	
Postnummer: 372 38	Ort: Ronneby

Besiktningdatum: 2024-10-14	Protokollnummer: 68595248
Temperatur: 10 °C	Väderlek: Duggregn
Tekniker: Petter Abrahamsson	
E-post: Petter.Abrahamsson@anticimex.se	
Kontor: Karlskrona	
Närvarande: Nyckelbesiktning

Försäkringsbesiktning

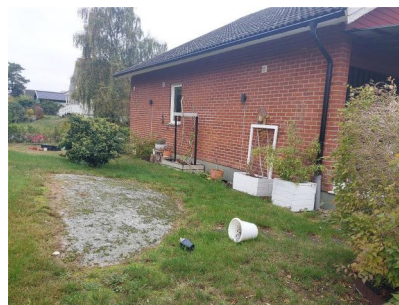
Utvändigt / Markförhållanden

Marken lutar delvis mot huset.(Berg).

Detta innebär en ökad fuktbelastning mot grunden vilket i sin tur kan orsaka fuktskador i huset.

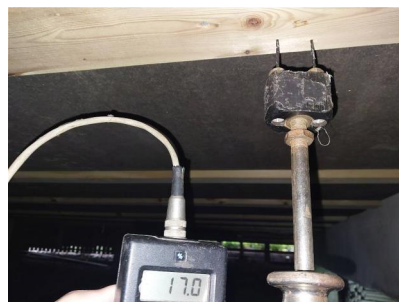
Utvändigt / Plintgrund

Vid kontroll av konstruktion uppmättes fuktvärden upp emot kritisk fuktnivå.

Uteluftsventilerade plintgrunder med bjälklag av organiskt material har ofta fuktskador på grund av naturlig fuktpåverkan. Detta kan resultera i mikrobiella skador.

Fuktkvoten uppmättes till 17%.

Risk för mikrobiell tillväxt föreligger om den relativa fuktigheten i den omgivande luften är över 75%, vilket i furuvirke motsvarar en fuktkvot (FK) på 17%.

Rötskyddsimpregnerade brädor noterades i konstruktionen.

För att undvika dessa problem framöver så måste grundens klimat bli torrare. Läs Anticimex faktablad om uteluftsventilerade plintgrunder för tips och råd.

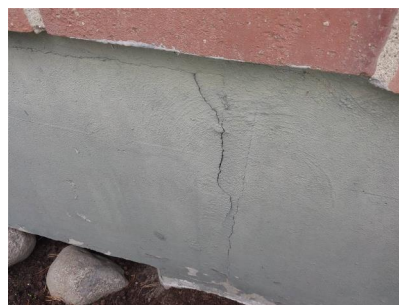
Utvändigt / Sockel

Sprickor finns i sockel.

Dessa bedöms inte ha lett till bakomliggande skador.

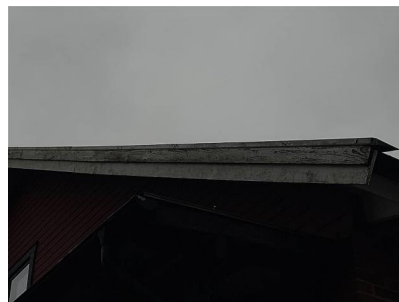
Utvändigt / Fasad

Vindskivor på baksidan är i behov av målning/underhåll.

Träkonstruktioner där målningsbehov finns riskerar att få fukt- och rötskador på grund av sämre vattenavvisande förmåga. För att öka livslängden på fasadbeklädnaden rekommenderas målning och underhåll.

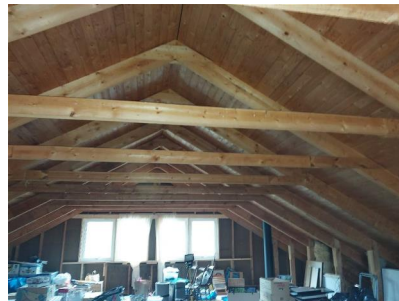
Utvändigt / Vind

Vid kontroll av vinden uppmättes fuktvärden under kritisk fuktnivå för mikrobiell tillväxt och en normal lukt upplevdes.

Fuktkvoten i underlagstak/takbjälkar uppmättes till 11 %. Risk för mikrobiell tillväxt föreligger om den relativa fuktigheten i den omgivande luften är över 75%, vilket i furuvirke motsvarar en fuktkvot (FK) på 17%.

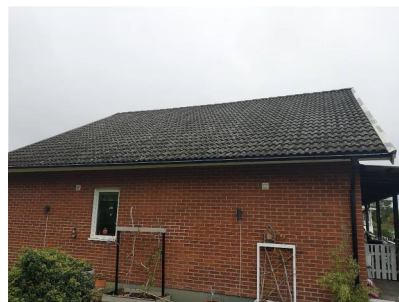
Utvändigt / Tak

Mindre mosspåväxt finns på takpannor.

Mossa som växer på taket kan leda till att taktäckningen har ett minskat motstånd mot vatteninträning. Detta i sin tur kan leda till fuktskador på träläkt och takkonstruktionen vilket kan resultera i mikrobiella skador (angrepp av mikroorganismer).

För att öka livslängden på taket rekommenderas att mossan tas bort från takpannorna.

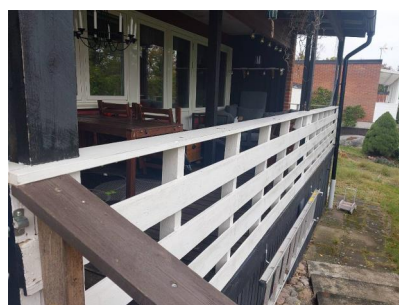
Utvändigt / Altan

Altanräcke och träkonstruktioner är i behov av målning/underhåll.

Altanräcke och träkonstruktioner där målningsbehov finns riskerar att få fukt- och rötskador på grund av sämre vattenavvisande förmåga.

Vi rekommenderar att du utför målning/underhåll av altan.

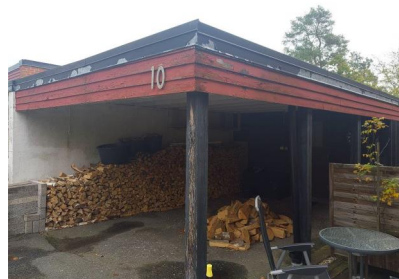
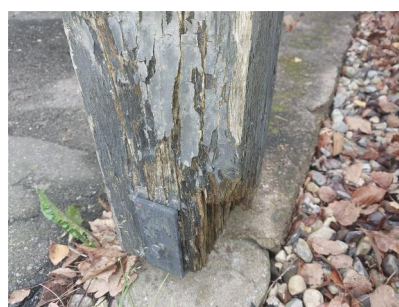
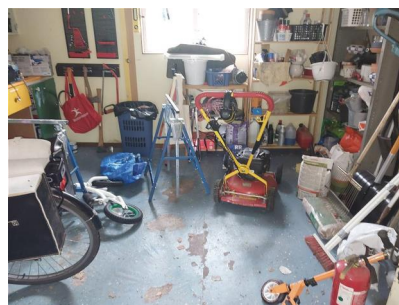
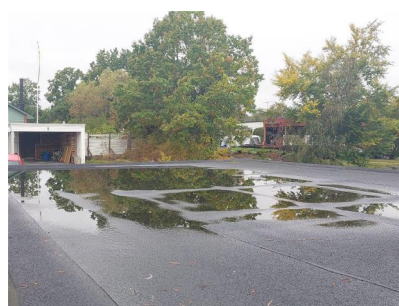
Utvändigt / Carport med förråd

Fasadpanelen, fönster och träkonstruktioner är i behov av målning/underhåll.

Fasadbeklädnad och träkonstruktioner där målningsbehov finns riskerar att få fukt- och rötskador på grund av sämre vattenavvisande förmåga. För att öka livslängden på fasadbeklädnaden rekommenderas målning och underhåll.

Lokala rötskador noterades.

Förrådet är delvis oisolerat och ouppvämt.

Papptaket har bristfällig lutning, vilket gör att dagvatten blir stående på taket.
