# Besiktningssprotokoll

Anticimex Försäkringsbesiktning i samarbete med Fastighetsbyrån

Fastighetsbeteckning: Treklövern 5	
Fastighetsadress: Krokvägen 4a	
Postnummer: 591 45	Ort: Motala

Besiktningdatum: 2024-10-14	Protokollnummer: 68593579
Temperatur: 10 °C	Väderlek: Duggregn
Tekniker: Jimmy Sandblom	
E-post: jimmy.sandblom@anticimex.se	
Kontor: Linköping	
Närvarande: Fastighetsägaren

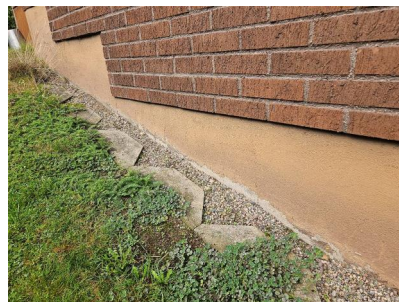
#### Utvändigt / Sockel

Sprickor/färgsläpp finns på sockel i mindre utsträckning.

Dessa bedöms inte ha lett till bakomliggande skador.

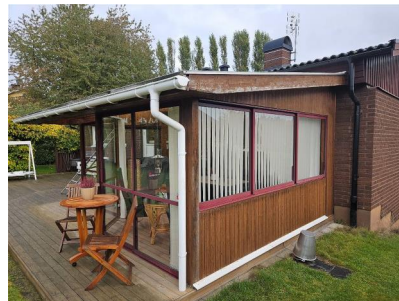
### Utvändigt / Altan/uterum

Fasadpanel/vindskivor är i behov av målning/underhåll.

Fasadbeklädnad och träkonstruktioner där målningsbehov finns riskerar att få fukt- och rötskador på grund av sämre vattenavvisande förmåga. För att öka livslängden på fasadbeklädnaden rekommenderas målning och underhåll.

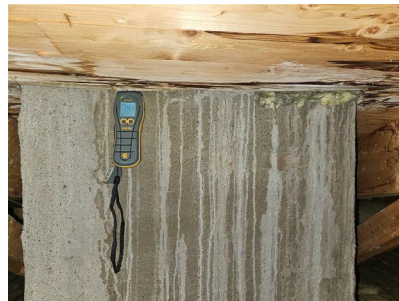
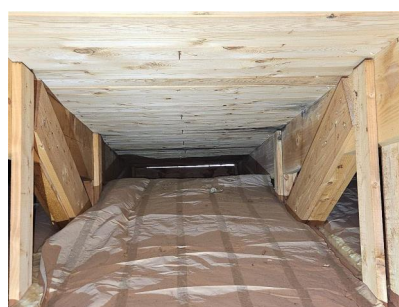
### Utvändigt / Vind

Underlagstaket har fuktfläckar ställvis.

Runt murstocken noteras lite högre fuktvärden på underlagstaket än övriga ytor på vinden. En förklaring till detta kan vara att det finns springor runt murstocken och vid ogynnsam väderlek letar sig snö/vatten in under plåtdetaljer på yttertaket. Inga skador är synliga mer än fuktrosor på råspont.

Fuktkvoten uppmättes till 15% runt murstocken och övriga delar 9%.

Risk för mikrobiell tillväxt föreligger om fuktkvoten överstiger 17 %.

Övriga fläckar anses äldre och uppstod innan takomläggningen.

Det rekommenderas att delar runt murstocken kontrolleras ibland (gärna vid kraftigt regnfall) för att kunna upptäcka eventuella brister i taktäckningen.

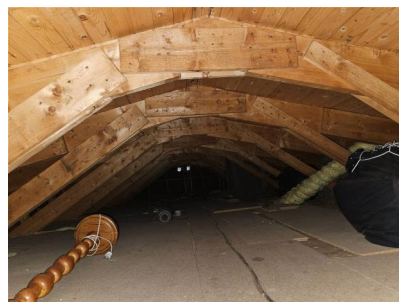
Vid kontroll av vinden i övrigt uppmättes fuktvärden under kritisk fuktnivå för mikrobiell tillväxt.

Fuktkvoten i underlagstak/takbjälkar uppmättes till 9 %.

Risk för mikrobiell tillväxt föreligger om fuktkvoten överstiger 17 %.

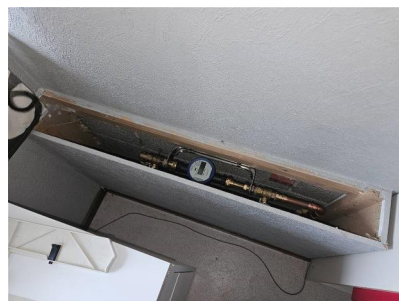
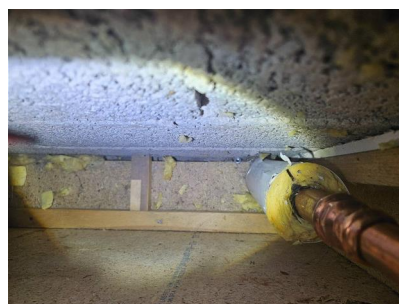
### Entréplan / Allmänt

Grundläggningen i huset består av en betongplatta på mark utan underliggande isolering och med ett flytande golvspånskiva på en cellplastisolering.

Vid kontroll av konstruktion via lucka för inkommande vatten i sovrum 1 uppmättes fuktvärden under kritisk nivå för mikrobiell tillväxt.

Fuktkvoten uppmättes till 8 % i flytande golvspånskiva. Väggar är uppbyggda i lättbetong/Leca.

Risk för mikrobiell tillväxt föreligger om fuktkvoten överstiger 17 %.

Flytande golvkonstruktion och eventuella väggsyllar riskerar att drabbas av fuktskador på grund av naturlig fuktpåverkan om fuktskyddet är bristfälligt utfört alternativt saknas. Fuktvandring kan ske från marken genom betongen till organiskt material genom så kallad kapillärsugning och diffusion, vilket kan leda till skador med lukt av mikrobiell karaktär. Om väggsyllarna är tryckimpregnerade kan även en kemisk lukt förekomma.

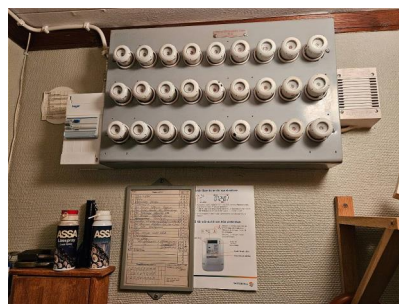
### Entréplan / Hall

El-centralen har jordfelsbrytare.

Jordfelsbrytare finns installerad vid el-centralen.

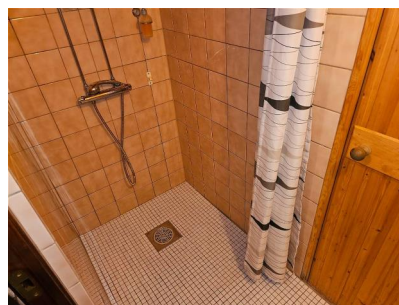
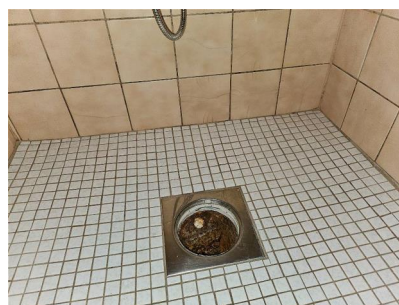
### Entréplan / Dusch

Våtutrymmet har äldre yt-/tätskikt.

Äldre golvbrunn och sprickor i kakel på vägg mot golv finns.

Eftersom funktionen, som innebär att ytskiktet/tätskiktet ska vara vattentätt, kan vara nedsatt finns en ökad risk att vatten tränger igenom ytskiktet/tätskiktet med vattenskadorna i omkringliggande konstruktioner som följd.

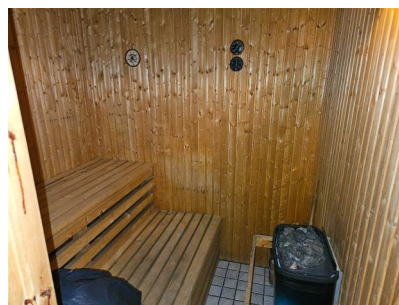
### Entréplan / Bastu

Bastu med påreglade och troligen isolerade ytterväggar finns.

Befintliga påreglade vägg och eventuella väggsyllar riskerar att drabbas av fuktskador på grund av naturlig fuktpåverkan. Detta i sin tur kan leda till mikrobiella skador (angrepp av mikroorganismer) som kan resultera i att mikrobiell lukt sprids till boendemiljön. Om reglar/syllar är tryckimpregnerade kan även en kemisk lukt förekomma.

På grund av att bastufolie kan vara monterad i väggkonstruktionen har inga hål tagits i vägg för fuktmätning av väggreglar. Detta då vi inte kan återställa/täta det upptagna hålet.

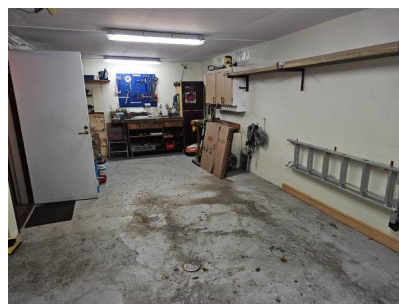
### Entréplan / Garage

Gjutjärnsbrunnen är rostangripen.

Byt golvbrunnen vid framtida renovering av avlopp.

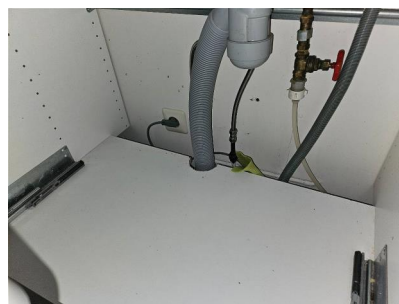
### Övre plan / Kök

Fuktskydd saknas i diskbänkskåp.

Utan fuktskydd är det svårt att upptäcka läckage från rörledningar. Vatten kan då tränga in i omkringliggande konstruktioner och orsaka fuktskador.

För att upptäcka eventuella läckage, installera ett fuktskydd.

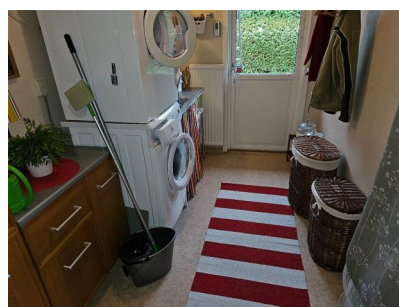
### Övre plan / Tvättstuga

- ✎ Våtutrymmet har äldre yt-/tätskikt.

Eftersom funktionen, som innebär att ytskiktet/tätskiktet ska vara vattentätt, kan vara nedsatt finns en ökad risk att vatten tränger igenom ytskiktet/tätskiktet med vattenskador i omkringliggande konstruktioner som följd.

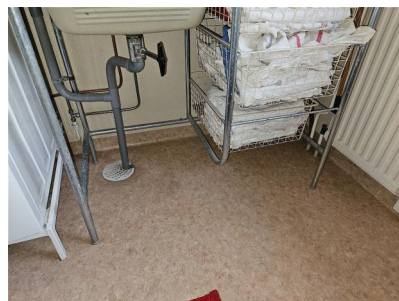
Rör genomföring finns i golvet till radiator.

Rör genomföringar i golvet medför en ökad risk för att vatten tränger ner i omkringliggande konstruktioner och orsakar fuktskador. Vid uppbyggnaden av utrymmet var detta tillåtet och utförandet anses därför vara fackmässigt utfört. I dagens branschregler är detta inte längre tillåtet.

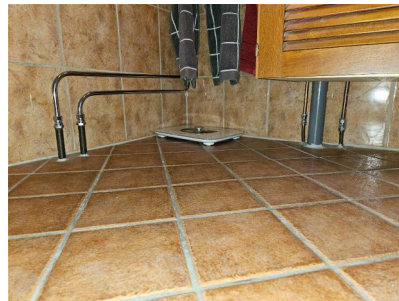
### Övre plan / Badrum/Wc

Rör genomföring finns i golv under handfat och radiator.

Förutom avloppsrör och golvbrunnar tillåts inga andra rör genomföringar att bryta golvets tätskikt. (Branschregler från 2008)

Badrum renoverat år 2011.

Rör genomföringar i golv medför en ökad risk för att vatten tränger ner i omkringliggande konstruktioner och orsakar fuktskador.

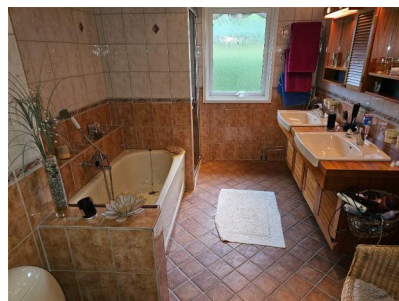
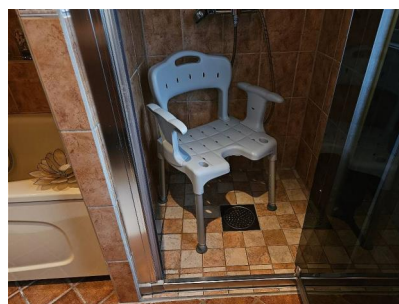
Normala fuktvärden indikerades mot klinker/kakel.

En viss fukt tränger alltid in bakom kakel/klinker via fogarna, detta är helt normalt och innebär inte att tätskiktet/ våtrumsisoleringen under kaklet/klinkern är bristfälligt eller ur funktion.

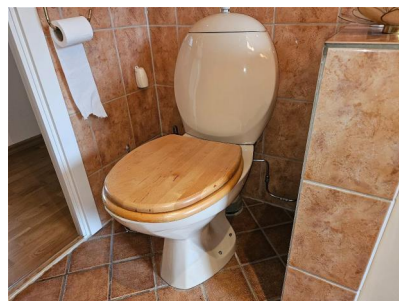
WC-stolen är lös (skruvad wc stol).

Rekommenderas att wc-stolen monteras fast fackmannamässigt.
