# Besiktningsprotokoll

Anticimex Försäkringsbesiktning i samarbete med Fastighetsbyrån

| Fastighetsbeteckning:<br>Branäs 4:598 | |

| Besiktningsdatum:<br>2024-10-10 | Protokollnummer:<br>68578734 |

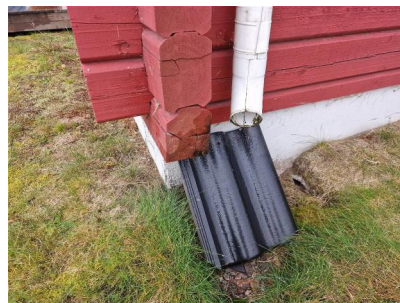
#### Utvändigt / Sockel

Sockel och mark omkring stuprör har brister.  
Detta kan förvärras.  
Se notering om stuprör.

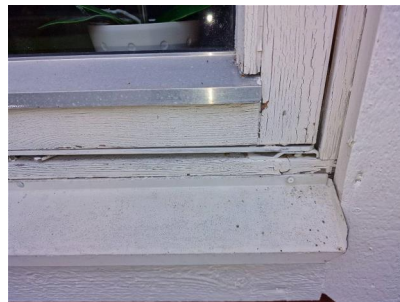
#### Utvändigt / Fönster

vissa fönster har underhållsbehov, speciellt nedre del.

Isolerglas är äldre.

Befintliga fönster är äldre vilket betyder att tätningen mellan fönsterrutorna kan vara sämre. Detta kan leda till att missfärgning/imma kan uppstå mellan glasrutorna.

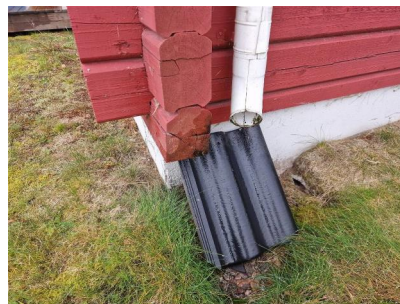
### Utvändigt / Hängrännor / Stuprör

Stuprör är bristfälligt anslutet till markledning.

Stuprör som avslutas intill huset (ovan mark) kan medföra en ökad fuktbelastning på grundmur/sockel som i sin tur kan leda till fuktrelaterade skador.  
Se notering sockel.

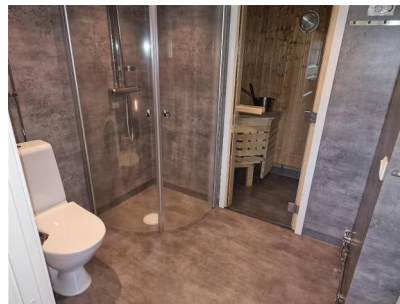
### Entréplan / Dusch/Toalett/Bastu

Plastmatta på golv och vägg

Golvbrunn saknas i bastu

Fuktindikering i utrymmet gav inga förhöjda fuktindikationer.
