Fastighetsuppgifter

Fastighetsbeteckning
Bagarstugan 2
Adress
Länsmansvägen 17B
81135 Sandviken

**Besiktningssuppgifter**

Uppdragsnummer x24422D
Besiktningdatum 2024-10-14
Besiktningföretag OBM Fuktteknik Gävleborg AB
Besiktningförrättare Daniel Lindquist
Närvarande Fastighetsägaren
Giltig till och med 2025-10-14

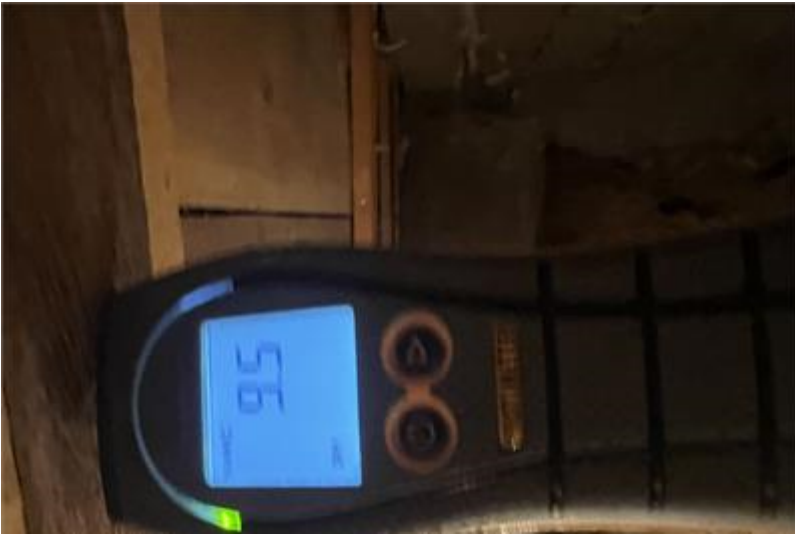
Bilaga 1 för kontroll av valda konstruktioner

Byggnadsdel	Torpargrund
Konstruktionsdel	Trossbotten
Konstruktionsuppbyggnad	Isolerat träbjälklag

I blindbotten i trä mättes fuktkvoten (FK) till 9,5% FK Dessa värden kommer sannolikt att ändras med årstiden. Det kritiska gränsvärdet för mikrobiell tillväxt brukar anges till ca 17% fuktkvot (FK). Notera att stickprovsmässig undersökning är utförd. Se även kommentar/riskanalys.
