Besiktningssprotokoll

Anticimex Försäkringsbesiktning i samarbete med Fastighetsbyrån

| Fastighetsbeteckning: Vävspännaren 10 | |

| Besiktningdatum: 2024-10-14 | Protokollnummer: 68585898 |

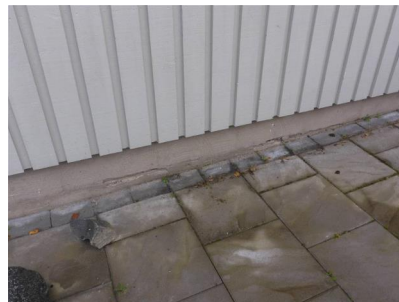
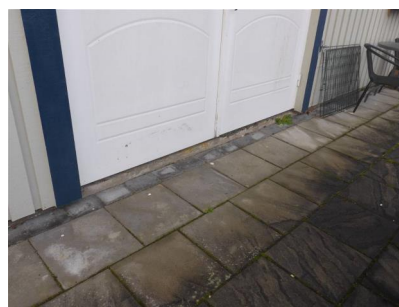
Utvändigt / Sockel

- Putssläpp förekommer lokalt.
- Betongkanten har skadats vid garageporten då det inte finns något tröskeljärn.

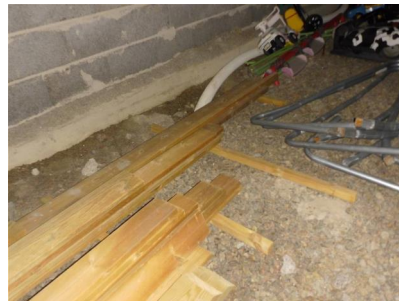
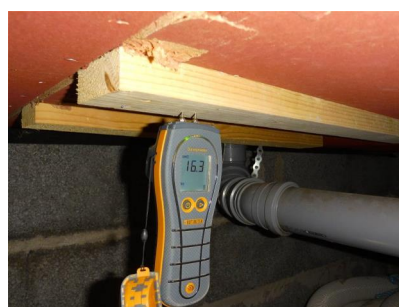
Utvändigt / Krypgrund

- En krypgrund är en s.k. riskkonstruktion då den delar av året riskerar att utsättas för fuktnivåer som kan leda till mikrobiell tillväxt i utrymmet, vilket i sin tur kan innebära fuktrelaterade skador.
- Organiskt material förvaras på markytan vilket bör undvikas.
- Krypgrundsluckans karm är i sämre skick.

Tillväxt av mikroorganismer kan ske vid en relativ luftfuktighet (RF) om 75 % vilket motsvarar fuktkvoten (FK) 17 % i trämaterial. FK uppmättes till 16,3 %.

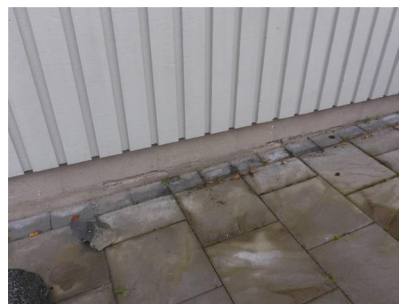
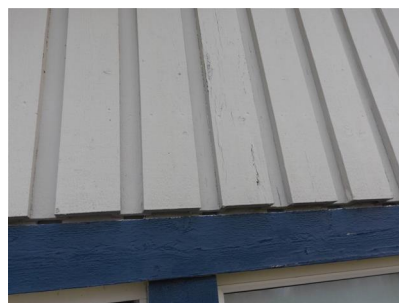
Utvändigt / Fasad

- Underhållsbehov förekommer.
- Växtlighet mot fasaden förekommer.
- Lokalt noterades rötskador i panelbrädor. Dessa bedöms ej ha lett till några följskador i bakomliggande konstruktioner. Brädor bör bytas ut efter behov vid underhållsarbete.

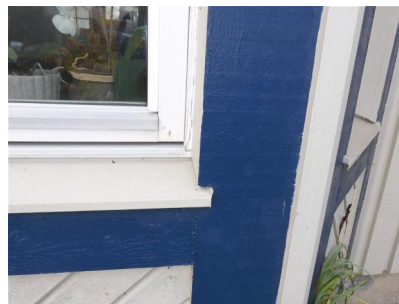
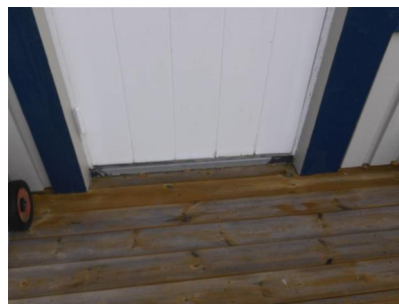
Utvändigt / Fönster / Dörrar

- Underhållsbehov förekommer.
- Isolerkassetterna är överlag från husets byggår.
- Garagedörren på husets baksida är i sämre skick nedtill.

Underhållsbehov innebär risk för rötskador.

Äldre isolerkassetter tappas med tiden ofta tätningen mellan glasen vilket kan leda till att de blir missfärgade.

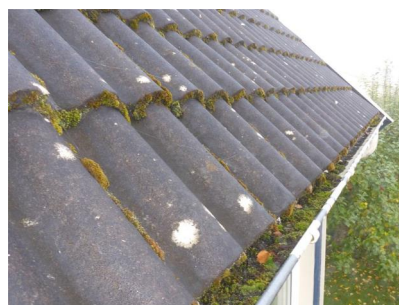
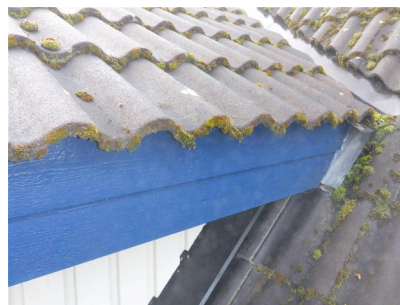
Utvändigt / Hängrännor / Stuprör

- Skräp ligger i hängrännorna.
- Hängrännor saknas på takkuporna.

Risk för ökad fuktbelastning mot byggnaden.

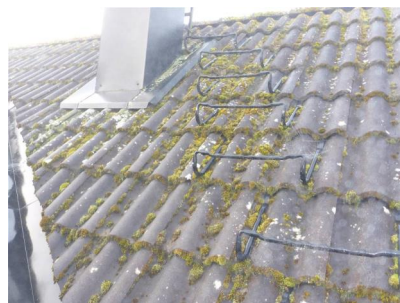
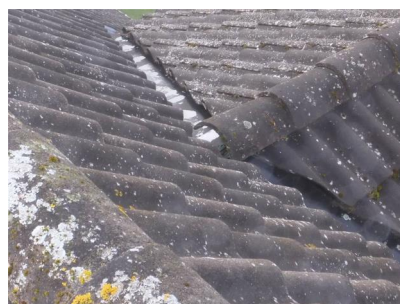
Utvändigt / Tak

- Mosspåväxt förekommer på takpannorna.
- Underlagstaket består av träfiberskivor utan papptäckning.
- Nocktätning finns ej.
- Pannor som flyttat sig ur läge noterades vid vinkelrännor.

Brister i taktäckningen innebär risk för läckagerelaterade skador i underliggande konstruktioner.

Träfiberskivor som underlagstak har ett begränsat motstånd mot eventuell fukt som tränger genom takpannorna. Det är därför viktigt att takpannorna är hela och ligger som de ska.

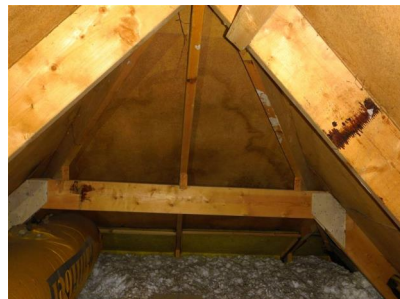
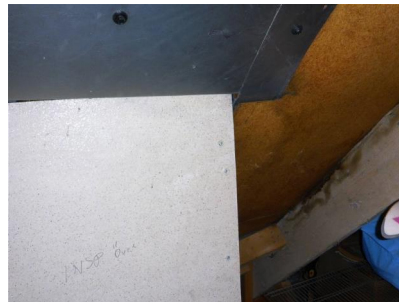
Utvändigt / Nockvind

- Fuktanvisningar noterades på några ställen på underlagstaket.

Fuktkvoten i takstolarna uppmättes generellt till 12-13 % vilket är normalt för årstiden och under gränsvärde (17 %) för tillväxt av mikroorganismer.

Orsak till noterade fuktanvisningar och eventuella följdskador kontrolleras lämpligen av entreprenör.

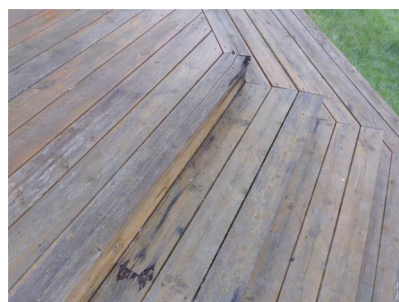
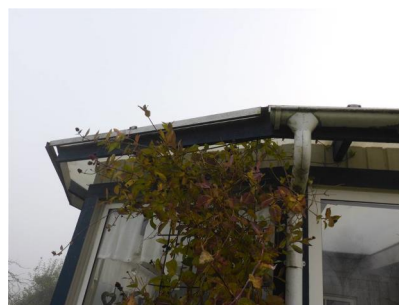
Utvändigt / Uterum / Altan

- Rötskador finns lokalt i tralldäcket.
- Del av uterummet saknar hängränna.

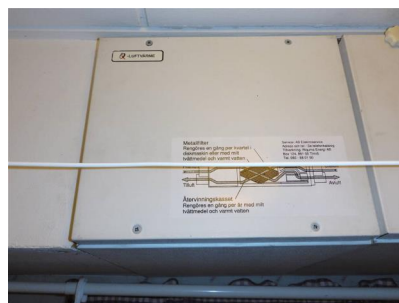
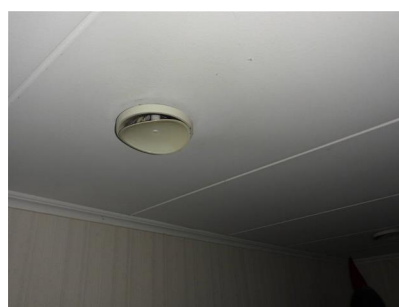
Hela huset / Allmänt

- Huset har mekanisk från- och tilluftventilation. Ventilationskanalerna sätts med tiden igen av smuts och damm. Det är inte heller ovanligt att donen som används för att justera in rätt ventilationsflöde ändras med åren vilket kan medföra att huset får ett felaktigt tryckförhållande. Flera tilluftdon har formförändrats och är sköra. En ventilationskanal i hallens tak saknar ställdon.

Det är lämpligt att låta ventilationsentreprenör se över systemet.

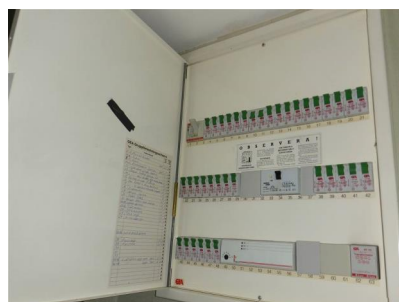
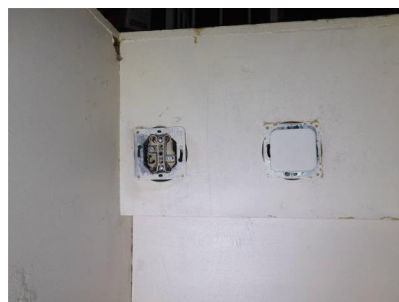
Elcentralen har gruppförteckning. Jordfelsbrytare finns. Inga avvikelser noterades vid stickprovsmässig funktionskontroll av jordade eluttag i kök och våtrum.

Strömbrytare vid vindstrappan saknar täckåpor vilket bör monteras.

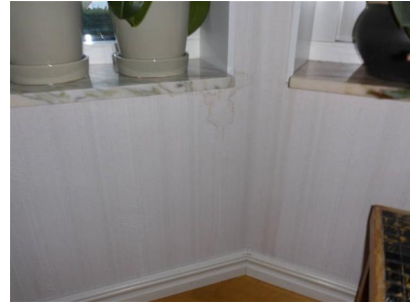
Entréplan / Vardagsrum

- Missfärgningar förekommer på tapeten i anslutning till fönstren på några ställen.

Dessa bedöms vara orsakade av övervattning av krukväxter.

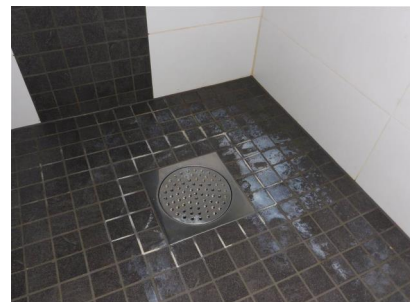
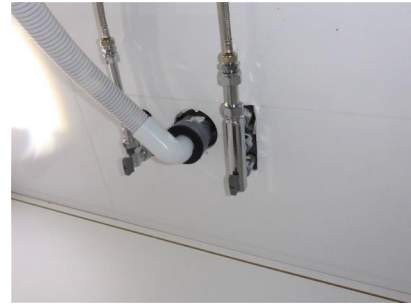
Övre plan / Dusch/WC

- Golvet är ojämnt i duschzonen och en del vatten behöver skrapas till brunnen. Missfärgningar har uppstått lokalt på klinkerplattorna.
- Tätskiktsanslutningen ser ut att vara bristfällig vid rörgenomföringarna i väggen i handfatskommoden.

Bristfälligt golvfall kan medföra att kvarstående vatten missfärgar plattor och fogar. Det innebär också att vattnet vid eventuella läckage i andra delar av utrymmet kanske inte rinner till golvbrunnen.
