Besiktningssprotokoll

Anticimex Försäkringsbesiktning i samarbete med Fastighetsbyrån

Fastighetsbeteckning: Ösby 1:6	
Fastighetsadress: Ösby 3	
Postnummer: 725 95	Ort: Västerås

Försäkringsbesiktning

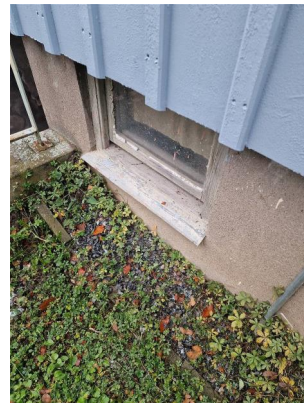
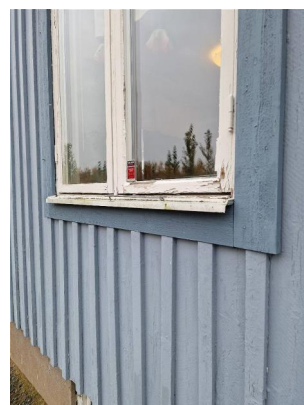
Utvändigt / Fönster

Fönster är delvis i behov av målning/underhåll.

Fönsterbågar och fönsterkarmar där målningsbehov finns riskerar att få fukt- och rötskador på grund av sämre vattenavvisande förmåga.

För att öka livslängden på fönster rekommenderas målning och underhåll.

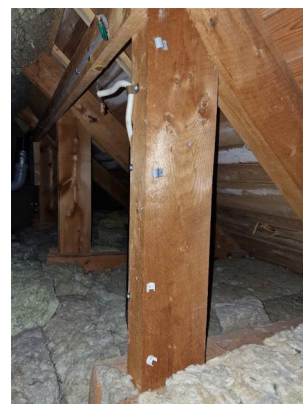
Utvändigt / Sidovindar

Vid kontroll av vinden uppmättes fuktvärden under kritisk fuktnivå för mikrobiell tillväxt och en normal lukt upplevdes. Fuktkvoten i underlagstak/takbjälkar uppmättes vid besiktningstillfället till ca 6 %.

Äldre påväxter förekommer lokalt.

Detta värde varierar dock under året beroende på årstid och utomhusklimat.
