Fastighetsuppgifter

Fastighetsbeteckning
Slånbäret 1
Adress
Hembergavägen 29
18773 Täby

**Besiktningssuppgifter**

Uppdragsnummer C14741
Besiktningdatum 2024-10-13
Besiktningföretag OBM Fuktteknik AB
Besiktningförrättare Jouni Kekkonen
Närvarande Fastighetsägare och mäklare
Giltig till och med 2025-10-13

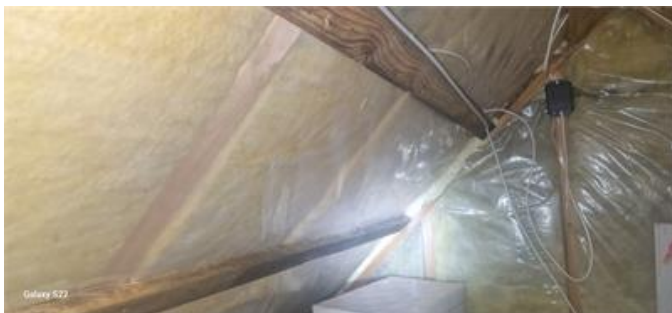
Bilden visar missfärgad glespanel på delar av nock vinden (Vilka sannolikt var missfärgade från byggtiden)

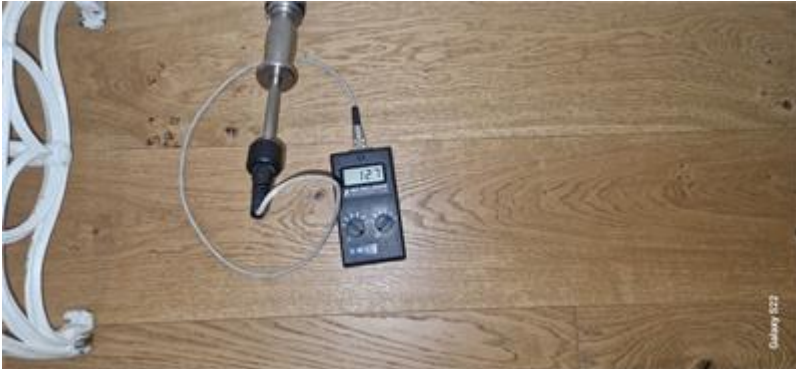
Byggnadsdel	Entréplan
Konstruktionsdel	Ytterväggsyllar
Konstruktionsuppbyggnad

Med Bes-bollman under golvssocklar i flertal utrymmen uppmättes fuktkvoten till 11-13%. (Ytterväggar)
Det kritiska gränsvärdet för mikrobiell tillväxt brukar anges till ca 15-17% fuktkvot (FK).
