Besiktningssprotokoll

Anticimex Försäkringsbesiktning i samarbete med Fastighetsbyrån

Fastighetsbeteckning: Diskusen 14	
Fastighetsadress: Korsövägen 1e	
Postnummer: 182 49	Ort: Enebyberg

Besiktningdatum: 2024-10-14	Protokollnummer: 68585507
Temperatur: 8 °C	Väderlek: Mulet
Tekniker: Roger Pettersson	
E-post: roger.pettersson@Anticimex.se	
Kontor: Stockholm Norr	
Närvarande: Fastighetsägare

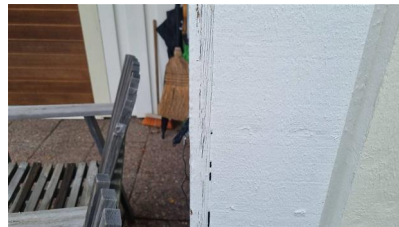
Utvändigt / Fasad

Fasadpanelen ser överlag bra ut. Det noteras lite torrspäckor och att lite spikar börjat krypa ut samt att några knutbrädor är i behov av målning/underhåll.

Fasadbeklädnad och träkonstruktioner där målningsbehov finns riskerar att få fukt- och rötskador på grund av sämre vattenavvisande förmåga. För att öka livslängden på fasadbeklädnaden rekommenderas målning och underhåll.

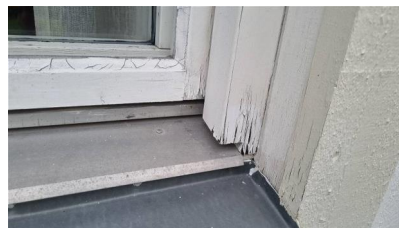
Utvändigt / Fönster

Fönster är i behov av målning/underhåll.

Fönsterbågar och fönsterkarmar där målningsbehov finns riskerar att få fukt- och rötskador på grund av sämre vattenavvisande förmåga.

För att öka livslängden på fönster rekommenderas målning och underhåll.

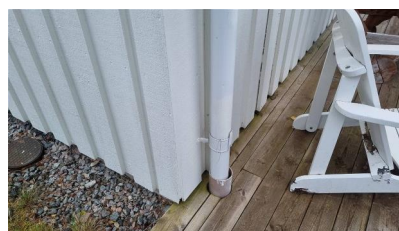
Utvändigt / Hängrännor / Stuprör

Ett stuprör på baksidan saknar lövsil.

När det saknas lövsilar så finns det risk att det blir stopp i dagvattenledningen.

För att hindra stopp i dagvattenledningarna rekommenderas komplettering av lövsilar.

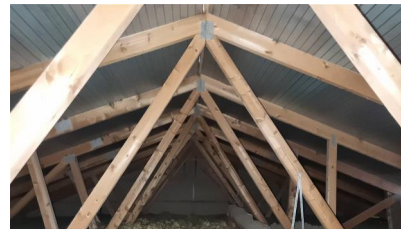
Utvändigt / Vind

Vindsutrymmet kunde inte avsynas i sin helhet eftersom landgångar saknas.

Från luckan noteras inget avvikande. Fuktkvoten uppmättes till 13% i takstol nära luckan.

Det finns risk för mikrobiell tillväxt om den relativa fuktigheten (RF) i den omgivande luften är över 75 %. I furuvirke motsvarar det en fuktkvot (FK) på 17 %.

Vi rekommenderar en kompletterande besiktning när landgång monterats.

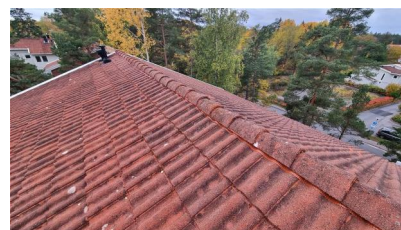
Utvändigt / Tak

Yttertaket är äldre.

- Underlagstaket består av armerad plast.
- Spikar inte helt nerslagen i nockpannor.
- Plåtdetaljer har färgsläpp.

Takpannor, plåtdetaljer och underlagstaket har enligt vår bedömning en begränsad livslängd. Eftersom husets taktäckning är äldre har det ett minskat motstånd mot vatteninträning. Detta i sin tur kan leda till fuktskador på träläkt och vidare ner i underliggande konstruktioner.

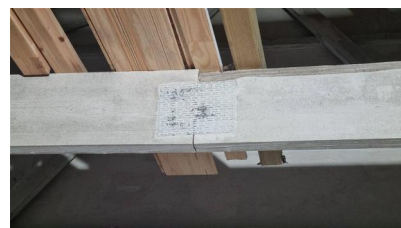
Utvändigt / Carport

- Ett par takstolar bedöms vara bristfälligt skarvade.
- Rekommenderar kontakt med snickare för att se om takstolarna behöver förstärkas.

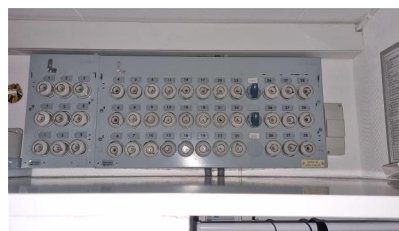
Entréplan / Entréhall

Jordfelsbrytare finns installerad vid den äldre el-centralen.

Vid stickprovskontroll av jordade vägguttag i kök och våtrum noterades inga avvikelser.

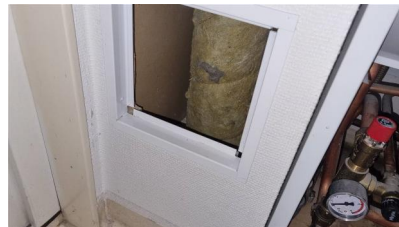
Entréplan / Tvättstuga

Utrymmet har äldre yt-/tätskikt.

- Rörlits saknar vattentät botten.
- Rör genomföring finns i golvet.

Eftersom funktionen, som innebär att ytskiktet/tätskiktet ska vara vattentätt, kan vara nedsatt finns en ökad risk att vatten tränger igenom ytskiktet/tätskiktet med vattenskador i omkringliggande konstruktioner som följd.

Fuktindikering i utrymmet gav inga onormala fuktindikationer.

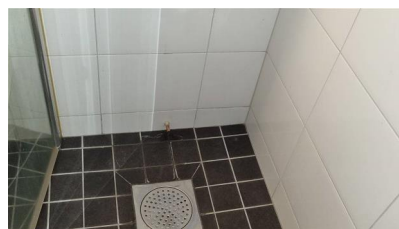
Entréplan / Dusch/Toalett

Rör genomföring finns i vägg i duschen.

Rör genomföringar i väggen medför en ökad risk för att vatten tränger in i omkringliggande konstruktioner och orsakar fuktskador.

Fuktindikering i utrymmet gav inga onormala fuktindikationer.

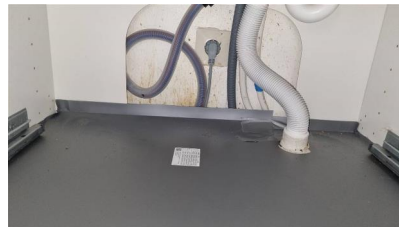
Entréplan / Kök

Fuktskydd finns i diskbänkskåpet men är inte tät runt rör genomföringar.

Utän fuktskydd är det svårt att upptäcka läckage från rörledningar. Vatten kan då tränga in i omkringliggande konstruktioner och orsaka fuktskador.

Fuktindikering i utrymmet gav inga onormala fuktindikationer.

För att upptäcka eventuella läckage, installera ett tätt fuktskydd. Man kan med fördel även montera en vattenvarnare för att få en indikation på ett eventuellt smygläckage.

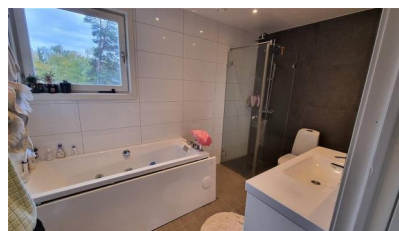
Övre plan / Bad/Dusch/Wc

- Tätskikt är felmonterat i golvbrunnen.
(Sticker ut under klämringen.)

När tätskikt är felmonterat i golvbrunnen innebär det risk för fuktskador. Vatten kan tränga ner i omkringliggande konstruktioner med fuktrelaterade skador som följd.

- Fönster är olämpligt placerat.

Fönstrets placering i våtutrymmet utgör en risk för fuktskador i fönster- och väggkonstruktionen.

- Svacka i golvfallet utanför våtzon.

Fuktindikering i utrymmet gav inga onormala fuktindikationer.

För att minska risken för fuktskador på fönster och väggkonstruktion rekommenderas att man skyddar fönstret mot vattenbegjutning.
