**Fastighetsuppgifter**

Östad 13:124

Hasselvägen 4

Byggnadsbeskrivning  
1-plans parhus med suterrängkällare

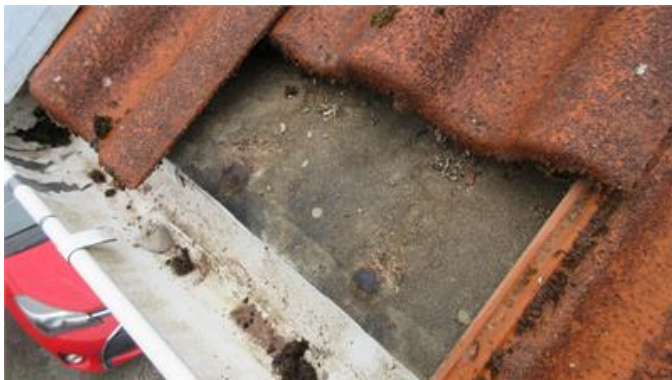
| Besiktningsresultat | | | | | |
|---|---|---|---|---|---|
| Tak | | X | | | Taktäckningen är av äldre standard, mossor förekommer på pannor. Det finns ingen fotplåt monterad, papp är spikad vid takutsprång. Se kommentar/riskanalys. I övrigt är taktäckning mot vät ej besiktigad pga solceller. |

Då fotplåten/den nedersta läktraden ej är monterad medför detta att pannorna ligger an mot takpappen som delvis är avskavd. Detta i sin tur kan leda till fuktskador på tak konstruktionen vilket i sin tur kan påverka byggnaden och dess inomhusklimat negativt. Tak är besiktigt från mark och takstege.

Spikad papp i anslutning till takutsprång samt avsaknad av fotplåt.

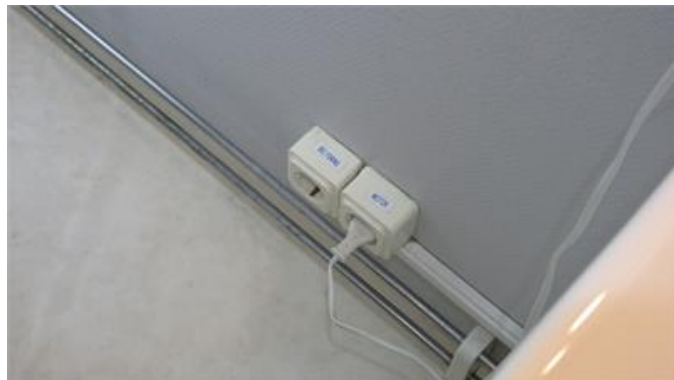
| Besiktningsresultat | | | | | |
|---|---|---|---|---|---|
| Dusch/Wc | | | X | | En duschkabin är installerad i det äldre våtutrymmet. Rör genomföringar finns i duschvägg. Eluttag är installerade i våtzon 1. Se kommentar/riskanalys. |

Vägguttag i duschzon.

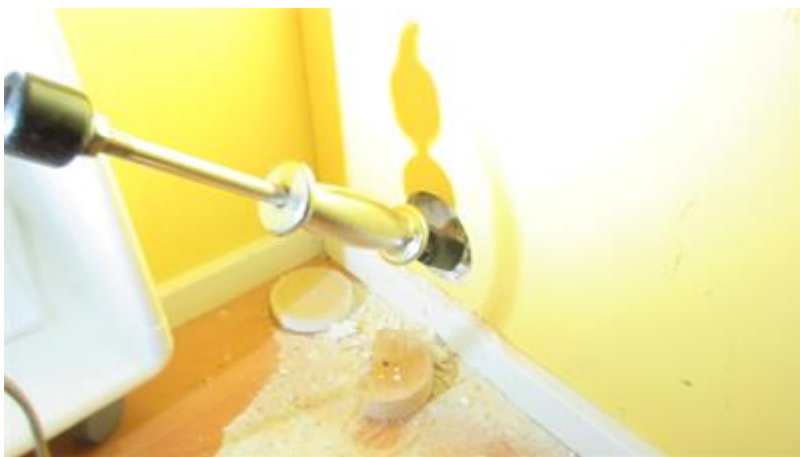
Samtliga mätningar är stickprovskontroller. Gränsen för mikrobiell tillväxt i trä går vid ca 17% fuktkvot. Provhål togs upp i väggkonstruktion i verkstad för kontroll av konstruktion. Fuktkvoten uppmättes till ca 13% i en väggregel. Vidare togs provhål upp mot yttervägg i sovrums 1 för kontroll av ytterväggsyll. Fuktkvoten uppmättes till ca 14%. Provhålstagning är ej utförd i golvkonstruktion då delar av ytskikt ligger dikt an betongplatta alt ligger ytskikt på ca 30mm cellplast.

En suterrängkällare av detta slag utsätts i regel mer eller mindre för permanent fuktpåverkan från angränsande mark. Utifrån erfarenhet är det känt att konstruktioner och beläggningar/beklädnader med organiska material mot golv- och väggytor bör undvikas, då fuktpåverkan och mikrobiell tillväxt (mögel/bakterier) och rötskador kan uppstå i sådana. Det utvändiga fuktskyddet är också äldre. Det kan inte uteslutas att brister föreligger alternativt kommer att uppstå i det utvändiga fuktskyddet vilket medför att källarens utvändiga fuktskydd måste åtgärdas.
