Besiktningssprotokoll

Anticimex Försäkringsbesiktning i samarbete med Fastighetsbyrån

Fastighetsbeteckning: Hole 1:51	
Fastighetsadress: Holevägen 28	
Postnummer: 680 60	Ort: Syslebäck

Besiktningdatum: 2024-10-15	Protokollnummer: 68578408
Temperatur: 0 °C	Väderlek: Sol
Tekniker: Lennart Davidsson	
E-post: Lennart.Davidsson@anticimex.se	
Kontor: Karlstad	
Närvarande:

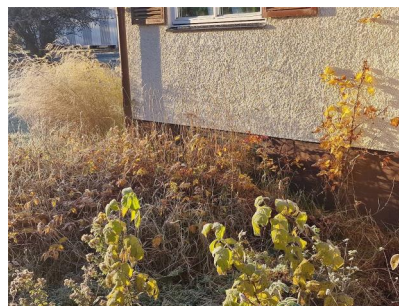
Växter finns i anslutning till byggnaden.

När det finns rabatter och växter nära byggnaden finns risk att fukt stannar kvar i väggarna. Detta kan i sin tur orsaka invändiga fuktskador. Växternas rötter kan också skada grundmuren och sätta dräneringsledningen ur funktion.

Området närmast huset rekommenderas att vara fritt från växtlighet.

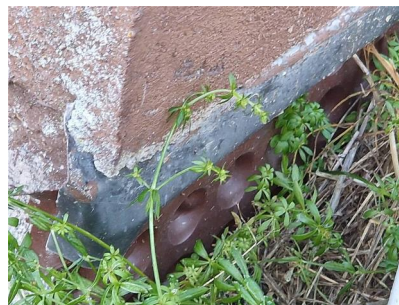
List till platonmatta synlig.

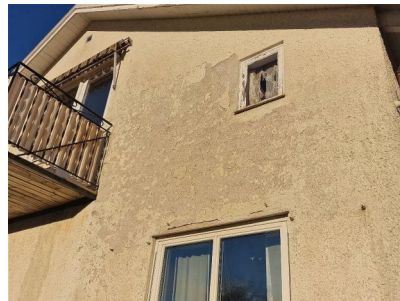
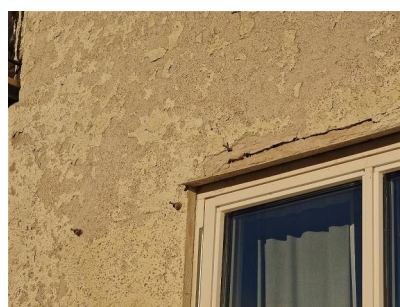
Putsad fasad har brister och färgsläpp kan noteras, speciellt södra sidan.

Då den putsade fasaden har brister, färgsläpp finns risk att vatten tränger in i bakomvarande konstruktion med fuktrelaterade skador som följd.

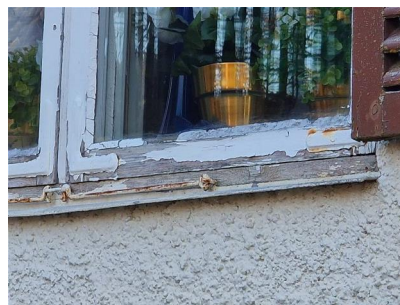
Vissa fönster har färgsläpp och torrsprickor.

Fönsterbågar och fönsterkarmar där målningsbehov finns riskerar att få fukt- och rötskador på grund av sämre vattenavvisande förmåga.

För att öka livslängden på fönster rekommenderas målning och underhåll.

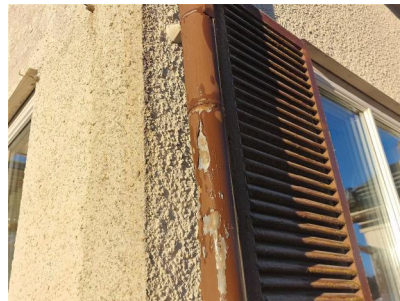
Äldre hängrännor och stuprör

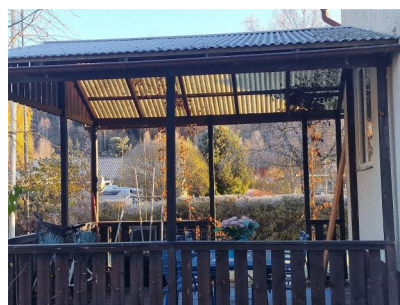
Äldre enklare altan med underhållsbehov. Plasttak är äldre och trädetaljer har färgsläpp, sprickor.

Vid eventuell renovering bör taket bytas ut.

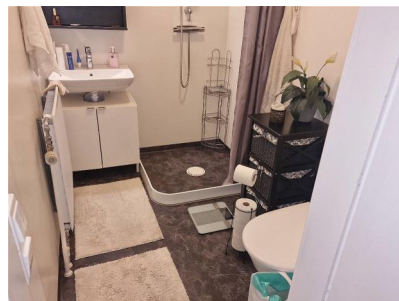
Plastmatta på golv och vägg

Rör förekommer genom golv

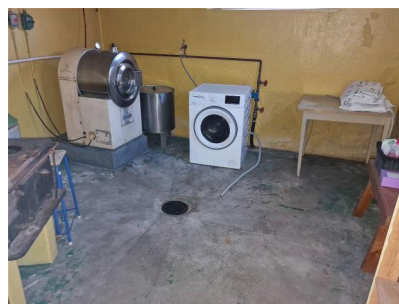
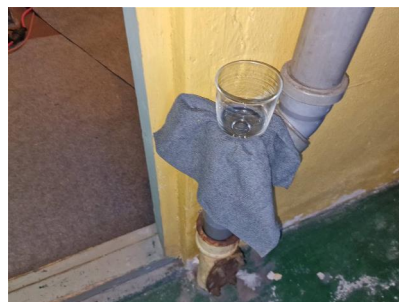
Äldre betongren källare som består av bland annat förråd, garage, pannrum och tvättstuga.
- Äldre golvbrunnar
- Färgsläpp kan noteras på väggar och golv.
- Avlopp bristfälligt tätat, risk finns för lukt.

Omdränering bedöms utförts, oklart hur och när.

Se notering utvändigt sockel om fuktskydd synligt ovan mark
