# Besiktningsprotokoll

Anticimex Försäkringsbesiktning i samarbete med Fastighetsbyrån

| Fastighetsbeteckning:<br>Skogvaktaren 8 | |

| Besiktningsdatum:<br>2024-10-15 | Protokollnummer:<br>68576899 |

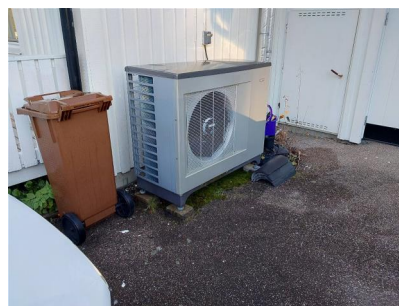
Kondensvatten från luftvärmepumpens utedel leds inte bort från husgrunden.

Detta medför ökad risk för att vatten tränger in i anslutande konstruktioner, vilket i sin tur kan leda till fuktrelaterade skador. Observera att besiktning av byggnadens värmesystem eller värmepumpen inte har ingått i uppdraget.

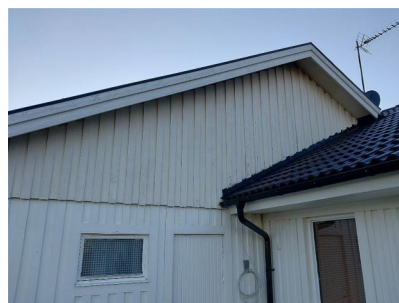
Fasadpanelen är i behov av målning/underhåll mot garagedelen samt gavelspetsar.

Fasadbeklädnad och träkonstruktioner där målningsbehov finns riskerar att få fukt- och rötskador på grund av sämre vattenavvisande förmåga. För att öka livslängden på fasadbeklädnaden rekommenderas målning och underhåll.

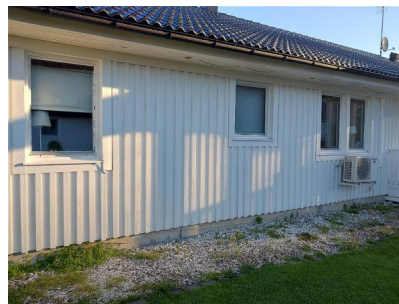
Fönster/dörrar är i behov av målning/underhåll.

Fönster där målningsbehov finns riskerar att få fukt- och rötskador på grund av sämre vattenavvisande förmåga.

För att öka livslängden på fönster rekommenderas målning och underhåll.

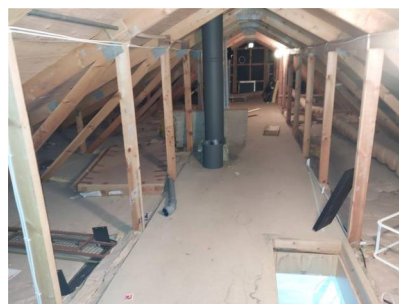
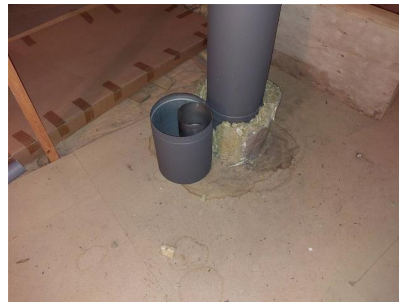
Underlagstaket består av träfiberskivor. Fuktmissfärgning finns i anslutning till skorsten, bedöms uppkommit före takomläggning och inte lett till följskador.

Eftersom underlagstaket består av träfiberskivor utan yttre täckning av papp under takbeklädningen, finns risk vid ogynnsam väderlek att regnvatten/snö tränger in i skivskarvar med läckage på vindsutrymmet som följd. Med tiden kan även träfiberskivorna drabbas av fuktskador.

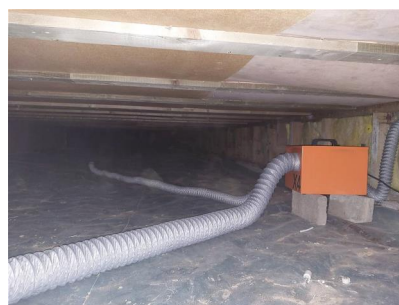
Krypgrund med installerad avfuktare.

I husets krypgrund finns en krypgrundsavfuktare installerad. Syftet med denna installation är att genom avfuktning hålla fuktigheten i krypgrunden på en så låg nivå att ingen tillväxt av mikroorganismer är möjlig. För att detta ska fungera är det viktigt att installationen servas årligen med bland annat filterbyte och kontroll av inställningar så att fuktigheten inte stiger.

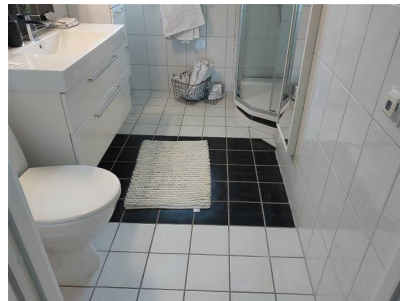
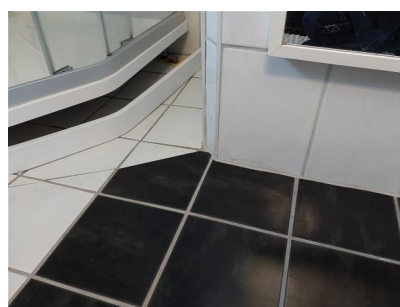
Våtutrymmet har äldre yt-/tätskikt.  
Lokalt spricka i kakel.  
Golvfallet är bristfälligt utanför duschzon.  
Duschkabin är placerad i utrymmet.

Eftersom funktionen, som innebär att ytskiktet/tätskiktet ska vara vattentätt, kan vara nedsatt finns en ökad risk att vatten tränger igenom ytskiktet/tätskiktet med vattenskador i omkringliggande konstruktioner som följd.

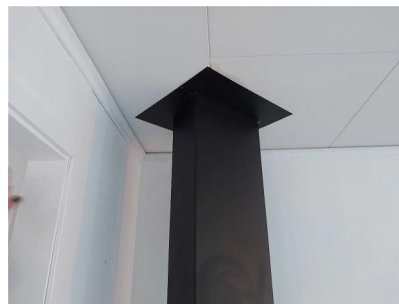
Fuktmisfärgning finns i tak runt skorsten.  
Detta bedöms inte lett till följdskador.  
Se även under rubrik vind.

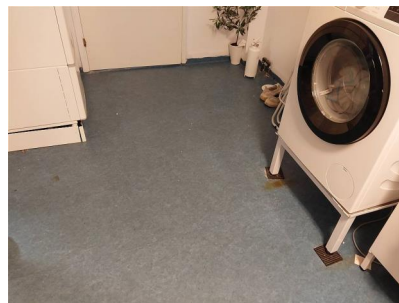
Våutrymmet har äldre yt-/tätskikt.

Eftersom funktionen, som innebär att ytskiktet/tätskiktet ska vara vattentätt, kan vara nedsatt finns en ökad risk att vatten tränger igenom ytskiktet/tätskiktet med vattenskador i omkringliggande konstruktioner som följd.
