**Fastighetsuppgifter**

Nöten 13

Heimdalsgatan 22

Uppdragsnummer	A30395
Besiktningsdatum	2024-10-14
Besiktningföretag	OBM Byggnadsmiljö AB
Besiktningförrättare	Mattias Hallberg
Närvarande	Säljare
Giltig till och med	2025-10-14

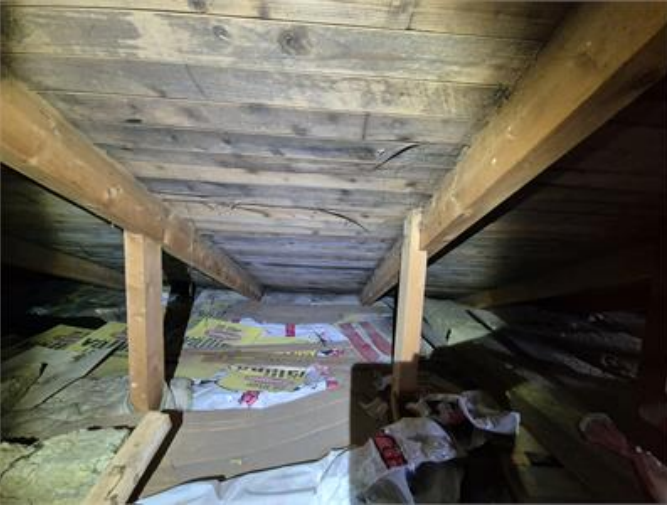
Mikrobiell påväxt förekommer på yttertaketets insida. Problemet kan bero på att det är bristfällig ventilation på entréplanet vilket gör att det blir en ökad fuktbelastning på vinden, se även info på protokollets näst sista sida, pos. 3.

Bild från vinden
