Besiktningssprotokoll

Anticimex Försäkringsbesiktning i samarbete med Fastighetsbyrån

Fastighetsbeteckning: Tjuvkil 1:195	
Fastighetsadress: Matskärsvägen 82	
Postnummer: 44275	Ort: Lycke

Försäkringsbesiktning

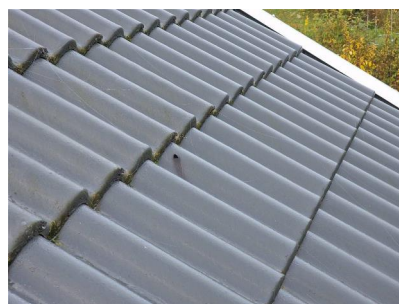
Utvändigt / Tak

Enstaka takpanna har troligtvis fabriktionsfel.
Det rekommenderas att dessa byts ut.

Observera, taket är endast lokalt besiktat via takstege pga. säkerhet.

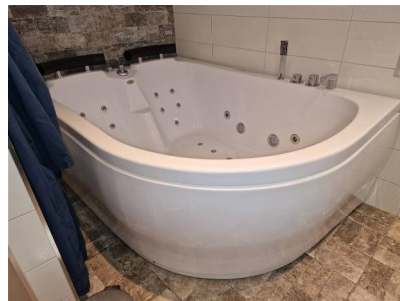
Övre plan / Badrum/Wc

Golvbrunnen och ytan under badkar är inte besiktningsbart.

För att kunna kontrollera och bedöma golvbrunnen måste den vara tillgänglig och rengjord.

Vi rekommenderar en kompletterande besiktning när golvbrunnen är tillgänglig och rengjord.

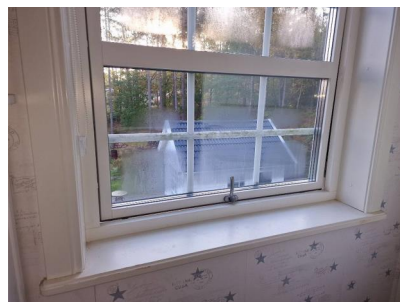
Övre plan / Sovrum 2

Sovrumsfönster kärvar.
Det rekommenderas att justera fackmässigt.
