# Besiktningsprotokoll

Anticimex Försäkringsbesiktning i samarbete med Fastighetsbyrån

| Fastighetsbeteckning:<br>Nämndemannen 52 | |
| Fastighetsadress:<br>Nämndemannavägen 132 | |

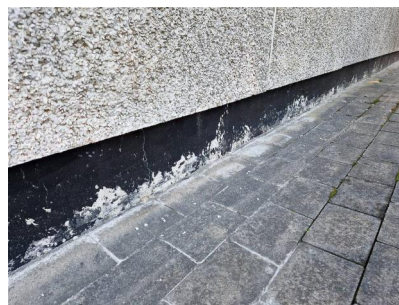
Sprickor och färgsläpp finns i sockel.

Dessa bedöms inte ha lett till bakomliggande skador.

Underhåll rekommenderas.

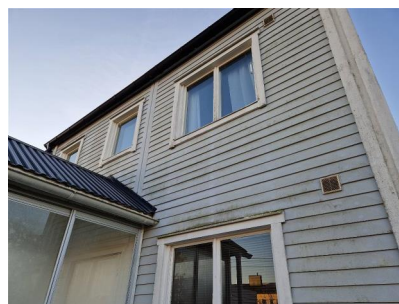
Fasadpanelen är i behov av målning/underhåll.

Fasadbeklädnad och träkonstruktioner där målningsbehov finns riskerar att få fukt- och rötskador på grund av sämre vattenavvisande förmåga. För att öka livslängden på fasadbeklädnaden rekommenderas målning och underhåll.

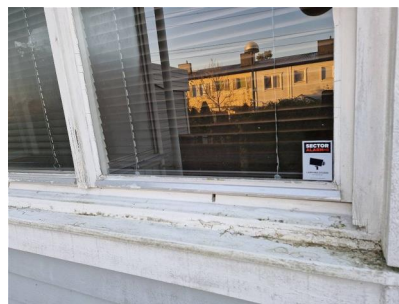
Fönster är i behov av målning/underhåll.

Fönsterbågar och fönsterkarmar där målningsbehov finns riskerar att få fukt- och rötskador på grund av sämre vattenavvisande förmåga.

För att öka livslängden på fönster rekommenderas målning och underhåll.

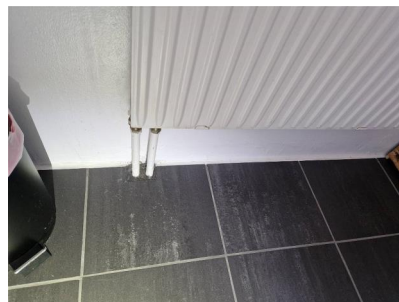
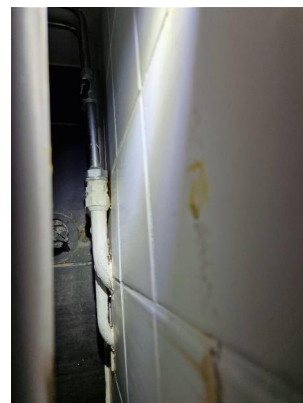
Golvbrunnen är inte utbytt i samband med renovering. Tätskiktet är bristfälligt anslutet, manschett ligger knöligt ovan klämring. Rörgenomföring finns i vägg i plats för dusch/bad och Rörgenomföring finns i golv.

Eftersom funktionen, som innebär att ytskiktet/tätskiktet ska vara vattentätt, kan vara nedsatt finns en ökad risk att vatten tränger igenom ytskiktet/tätskiktet med vattenskador i omkringliggande konstruktioner som följd.

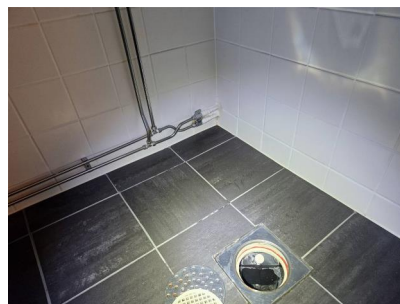
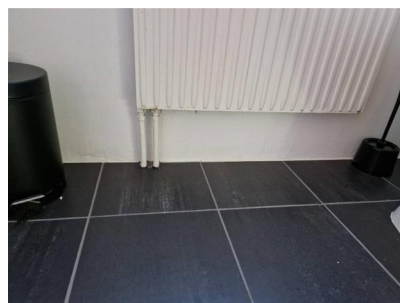
Rör genomföringar finns i vägg i plats för dusch och rör genomföringar finns i golv.  
Golvbrunn är ej utbytt vid renovering och tätskiktet är felaktigt monterat i golvbrunn (Manschett sticker ut under äldre klämring)  
Klämring glipar mot sitt säte.  
Klinkerplatta med bom-ljud.

Eftersom funktionen, som innebär att ytskiktet/tätskiktet ska vara vattentätt, kan vara nedsatt finns en ökad risk att vatten tränger igenom ytskiktet/tätskiktet med vattenskador i omkringliggande konstruktioner som följd.

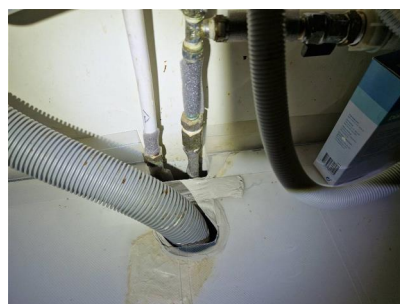
Fuktskydd finns i diskbänksskåp men är ej tätt kring rör.  
Vattenledningar är inte klamrade i vägg.

Utan fuktskydd är det svårt att upptäcka läckage från rörledningar. Vatten kan då tränga in i omkringliggande konstruktioner och orsaka fuktskador.

För att upptäcka eventuella läckage, installera ett fuktskydd.

Montera fast Vattenledningar.

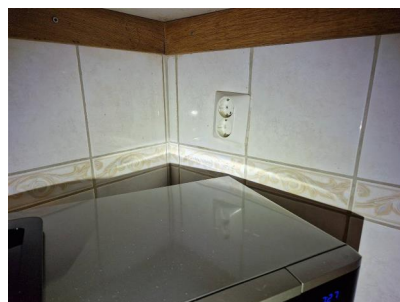
Ett eluttag är urfunktion.

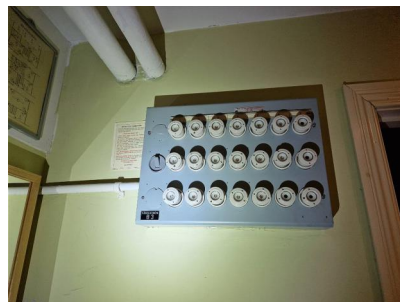
Jordfelsbrytare finns ej.

Det finns inget krav att hus byggda före år 2000 ska ha jordfelsbrytare. Jordfelsbrytaren minskar dock risken för personskador och brand orsakade av elanläggningen.

Kontakta en elektriker för kontroll och åtgärd.

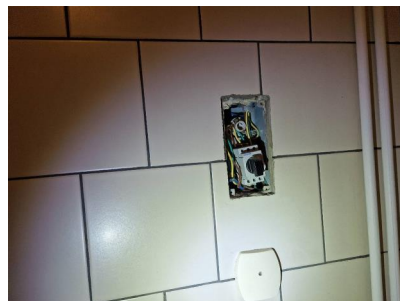
Oskyddad el installation.

Kontakta elektriker för vidare kontroll och åtgärd.
