Fastighetsuppgifter

Killstad 1:13

Killstad 164

Uppdragsnummer	SP24361
Besiktningsdatum	2024-10-15
Besiktningföretag	OBM i Karlstad AB
Besiktningförrättare	Per Rindberg
Närvarande	Säljare
Giltig till och med	2025-10-15

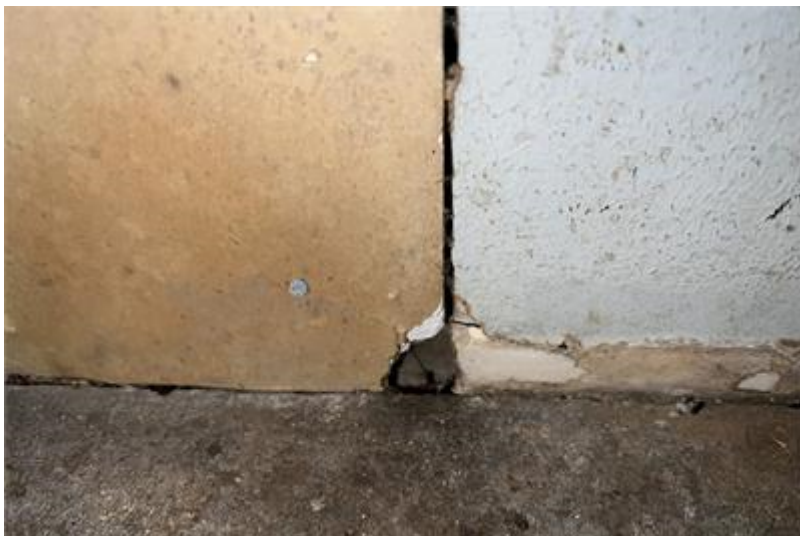
Bilaga 1 för kontroll av valda konstruktioner

Det förekommer uppreglade golv på betongplatta, vilket betecknas som en riskkonstruktion med avseende på fukt- och mikrobiella skador. För att säkert fastställa golvkonstruktionernas kondition och utförande krävs alltid en fortsatt teknisk undersökning. Se även info på protokollets näst sista sida Pos. 9.

Byggnadsdel	Uppreglat golv
Konstruktionsdel	Träregel
Konstruktionsuppbyggnad	Betong-Träregel

Fuktkvoten i träregel uppmättes till 15% FK.

Det kritiska gränsvärdet för mikrobiell tillväxt brukar anges till ca 17% fuktkvot (FK).

Notera att stickprovsmässig undersökning är utförd samt att mätvärden normalt sett kan variera över årstiderna. För att säkert fastställa konstruktionens kondition och fuktstatus måste en mer omfattande undersökning utföras. Det förekommer uppreglade golv på betongplatta, vilket betecknas som en riskkonstruktion med avseende på fukt- och mikrobiella skador. För att säkert fastställa golvkonstruktionernas kondition och utförande krävs alltid en fortsatt teknisk undersökning. Se även info på protokollets näst sista sida Pos. 9.

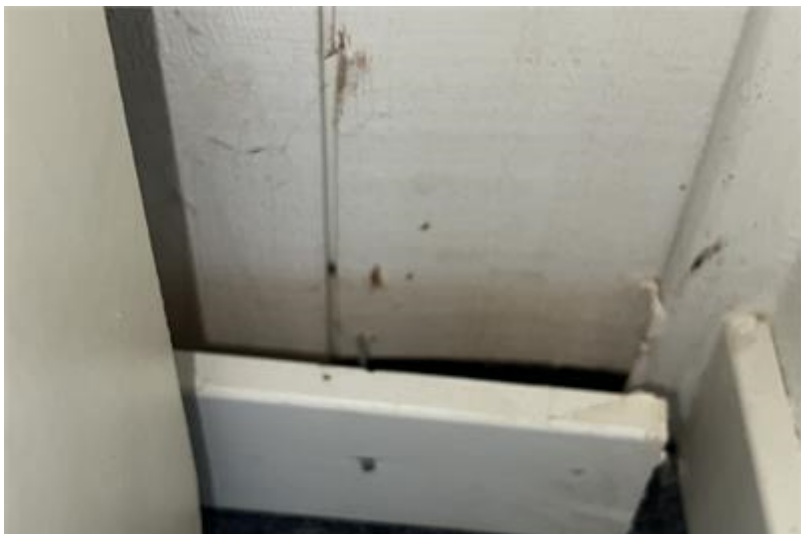
Bilaga 2 för kontroll av valda konstruktioner

Det förekommer utreglade väggar innanför motfyllda ytterväggar, vilket betecknas som en riskkonstruktion med avseende på fukt- och mikrobiella skador. För att säkert fastställa väggkonstruktionernas kondition och utförande krävs alltid en fortsatt teknisk undersökning. Se även info på protokollets näst sista sida Pos. 7.

Byggnadsdel	Utreglad vägg
Konstruktionsdel	Träregel
Konstruktionsuppbyggnad	Betong-Träregel

Fuktkvoten i träregel uppmättes till 17% FK.

Det kritiska gränsvärdet för mikrobiell tillväxt brukar anges till ca 17% fuktkvot (FK).

Notera att stickprovsmässig undersökning är utförd samt att mätvärden normalt sett kan variera över årstiderna. För att säkert fastställa konstruktionens kondition och fuktstatus måste en mer omfattande undersökning utföras. Det förekommer utreglade väggar innanför motfyllda yttreväggar, vilket betecknas som en riskkonstruktion med avseende på fukt- och mikrobiella skador. För att säkert fastställa väggkonstruktionernas kondition och utförande krävs alltid en fortsatt teknisk undersökning. Se även info på protokollets näst sista sida Pos. 7.
