Fastighetsbeteckning
Mjölner 17
Adress
Margaretavägen 58
18774 Täby

Uppdragsnummer	AB4011
Besiktningdatum	2024-10-16
Besiktningföretag	OBM Besiktningsservice AB
Besiktningförrättare	Magnus Holm
Närvarande	Fastighetsägare
Giltig till och med	2025-10-15

Bilaga 1 för kontroll av valda konstruktioner

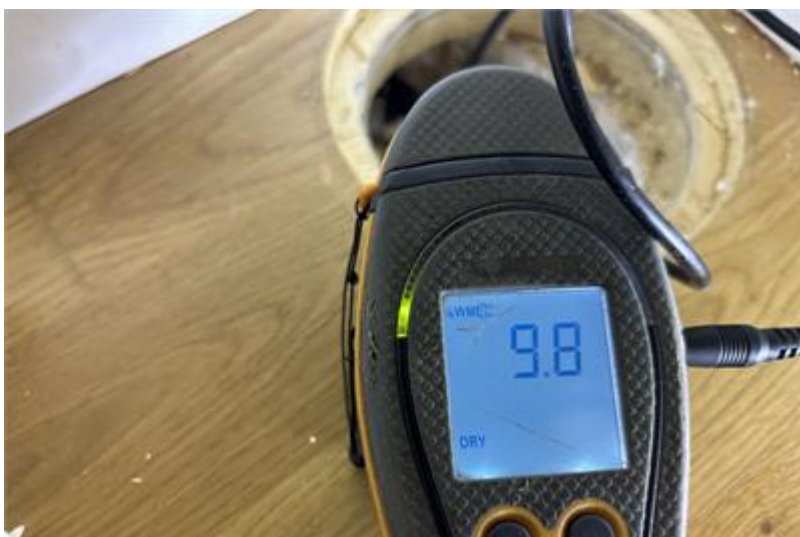
Byggnadsdel	Entréplan.
Konstruktionsdel	Ytterväggssyll.
Konstruktionsuppbyggnad	Parkettgolv, plastfolie, cellplast, syll, betongplatta.

Vid stickprovskontroll via provhål i golv i sovrum 2 uppmättes fuktvärden under gränsvärdet och ingen avvikande lukt upplevdes.

Fuktkvoten uppmättes till mellan 10-11%, vilket är under gränsvärdet.

Det kritiska gränsvärdet för mikrobiell tillväxt brukar anges till ca 17% fuktkvot (FK).

Resultatet av stickprovskontrollen ger inga indikationer på åtgärdsbehov.
