# Besiktningssprotokoll

Anticimex Försäkringsbesiktning i samarbete med Fastighetsbyrån

Fastighetsbeteckning: Flundran 5	
Fastighetsadress: Torsbovägen 24	
Postnummer: 567 32	Ort: Vaggeryd

Besiktningdatum: 2024-10-14	Protokollnummer: 68562972
Temperatur: 8 °C	Väderlek: Molnigt
Tekniker: Niklas Stockhaus	
E-post: niklas.stockhaus@Anticimex.se	
Kontor: Jönköping	
Närvarande: Mäklare (del av tid)

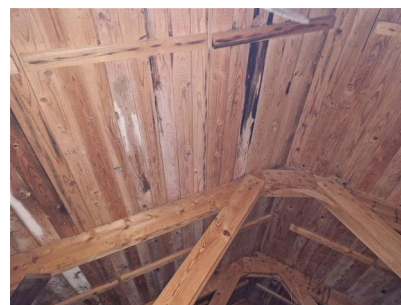
Underlagstaket har fuktfläckar.

Fuktfläckar kan bero på olika saker, och kan vara ett tecken på en tidigare eller ett pågående läckage.

Vid kontroll av vinden har fuktvärden under kritisk fuktnivå för mikrobiell tillväxt uppmätts, dock finns mikrobiell påväxt på underlagstak.

Det finns risk för mikrobiell tillväxt om den relativa fuktigheten (RF) i den omgivande luften är över 75 %. I furuvirke motsvarar det en fuktkvot (FK) på 17 %.

Fuktkvoten i underlagstak/takbjälkar uppmättes till 14 %. Höga värden uppmättes på några fuktfläckar.

Den upptäckta mikrobiella påväxten på underlagstaket är ett tecken på att vinden har tillförts eller tillförs fukt inifrån bostaden. Observera att besiktning av bostadens ventilationssystem inte har ingått i uppdraget.

Vi rekommenderar en fördjupad undersökning för att bedöma orsak och omfattning.

För att komma tillrätta med detta kan fuktillförseln inifrån bostaden behöva minskas. Det kan göras genom att ventilationen i bostaden förbättras samt att eventuella otätheter i vindsbjälklaget (tak-/väggvinklar, taklucka med mera) tätas. Läs Anticimex faktablad om ouppvärmda vindsutrymmen för tips och råd.

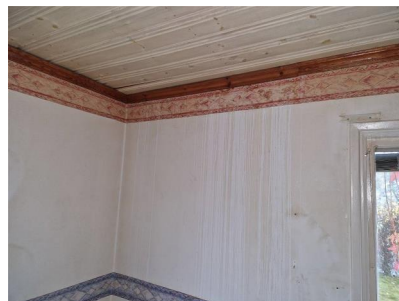
Fuktbläckar finns på väggar.

Inga förhöjda fuktindikationer noterades på fuktbläckarna vid besiktningstillfället.
