**Fastighetsuppgifter**

Botaskår 1:21

Botaskårsvägen 38

Uppdragsnummer	B4557
Besiktningsdatum	2024-10-16
Besiktningföretag	OBM Besiktning Väst AB
Besiktningförrättare	Daniel Good
Närvarande	Fastighetsmäklare
Giltig till och med	2025-10-16

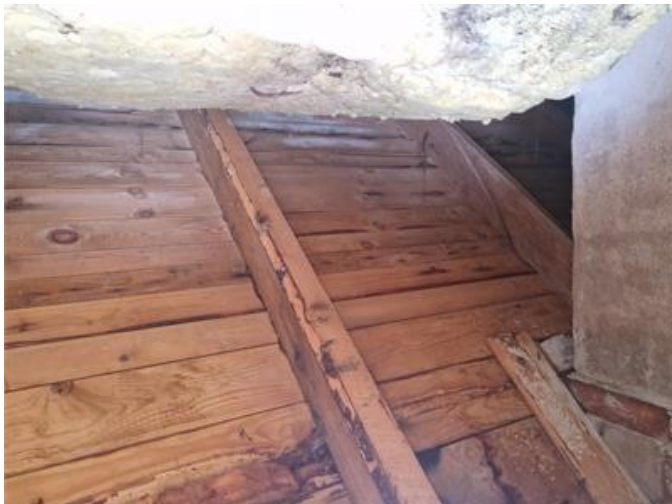
Vy på vind

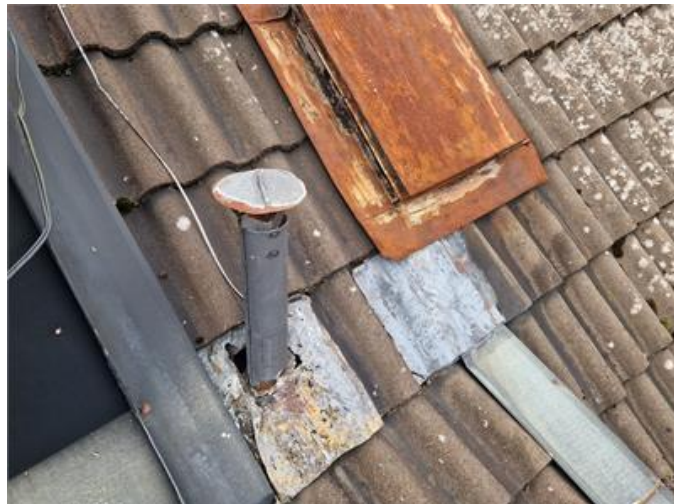
Vy på tak

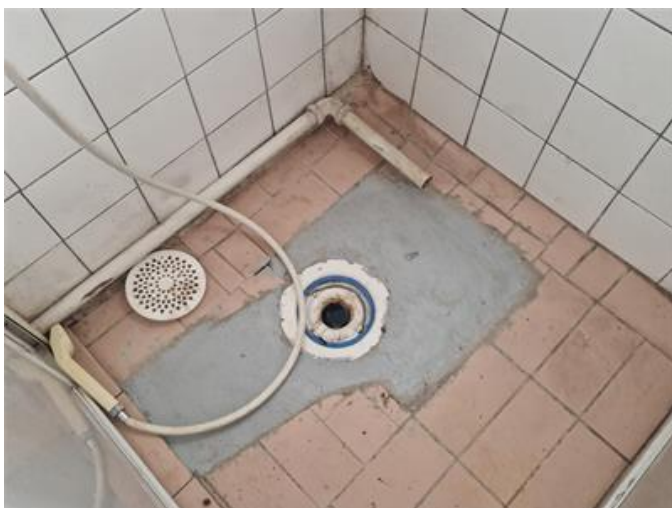
**Våtrum:** I våtutrymmen skall golv- och väggytor ha vattentäta skikt. När det saknas, är av äldre modell, har brister i sitt utförande, eller om det har brister i dess funktion, finns det en risk att fukt kan tränga in i bakomvarande konstruktioner och orsaka skador som kan påverka byggnaden och dess inomhusklimat negativt. Skador i bakom/omkringliggande konstruktioner kan ej uteslutas.

Äldre våtrum i källaren

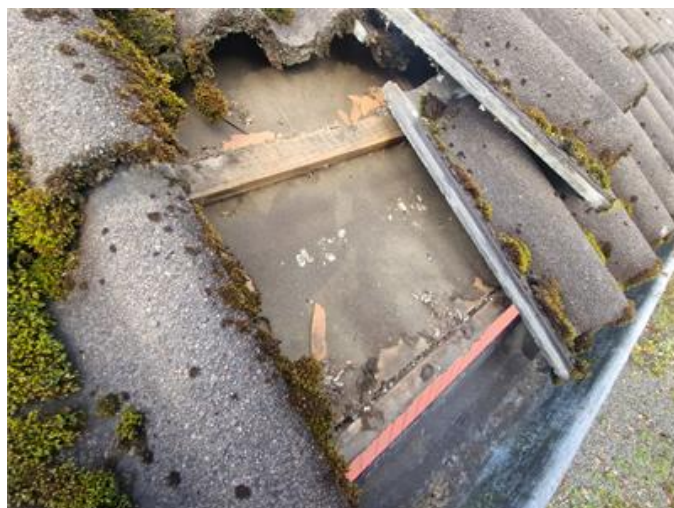
Vy på äldre takpapp

Det föreligger påtaglig risk för fuktgenomslag igenom gamla takpannor. Orsaken är att takpannorna fuktas igenom vilket medför skador på läkt och underlagspapp och ev. underliggande konstruktion. Takpannor får med åren frostsprängningar vilket innebär ökad risk för läckage. Äldre underliggande takpapp har även en bristande förmåga att fungera tillfredsställande på grund av att tätskiktet torkat ut och vatten kan läcka igenom och skada underliggande konstruktioner.
