Björnsbyn 1:199

Tallskogsgatan 14

Uppdragsnummer	BD234
Besiktningsdatum	2024-10-15
Besiktningföretag	OBM Norrbotten AB
Besiktningförrättare	Josef Ahlgren
Närvarande	Fastighetsägare
Giltig till och med	2025-10-15

Huset är ett 1-planshus med isolergrund från 2015.

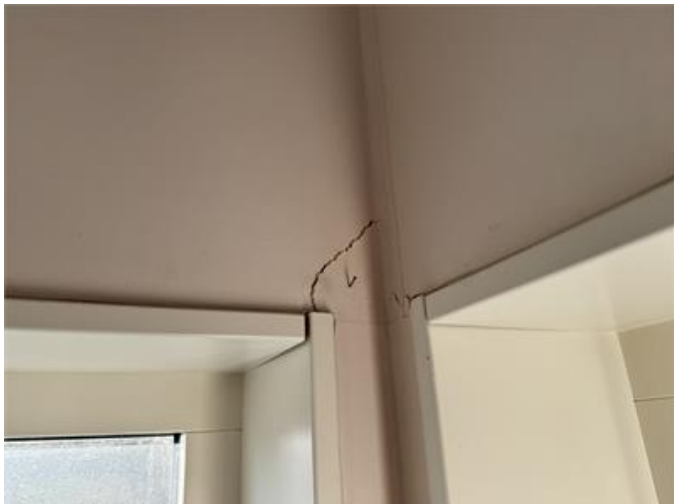
<b>Invändigt</b>					
Hall	X				
Kök		X			-Fuktfläck noterades på vägg bredvid diskmaskin, bedöms vara en estetisk brist. -Normalt slitage/skavanker noterades på köket.
Matrum		X			-Spricka noterades på vägg bredvid fönster, sannolikt uppkom denna vid transport/montering av huset och ses som en estetisk brist.
Vardagsrum	X				
Korridor	X				
Sovrum 1	X				
Hall	X				
Sovrum 2	X

Spricka i vägg vid fönster.

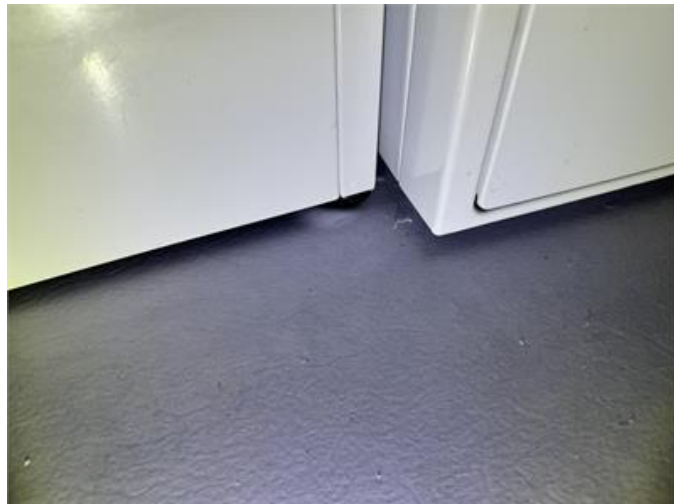
Mindre mattsläpp vid tvättbänkens ben i tvättstuga.
