**Fastighetsuppgifter**

Kinnahult 6:34

Örnvägen 11

| Besiktningsdatum | 2024-10-16 |

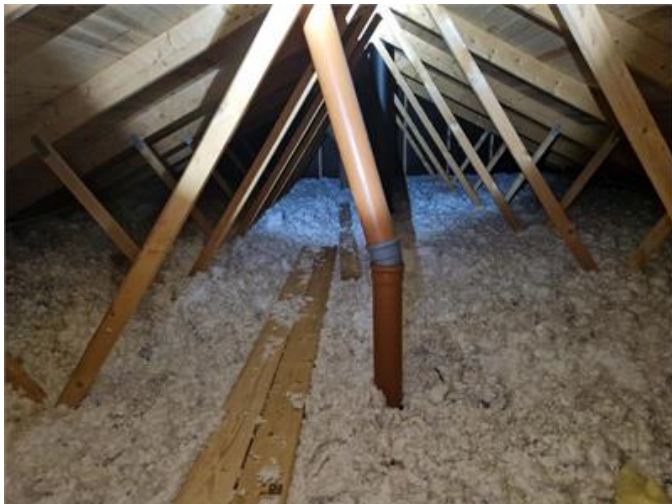
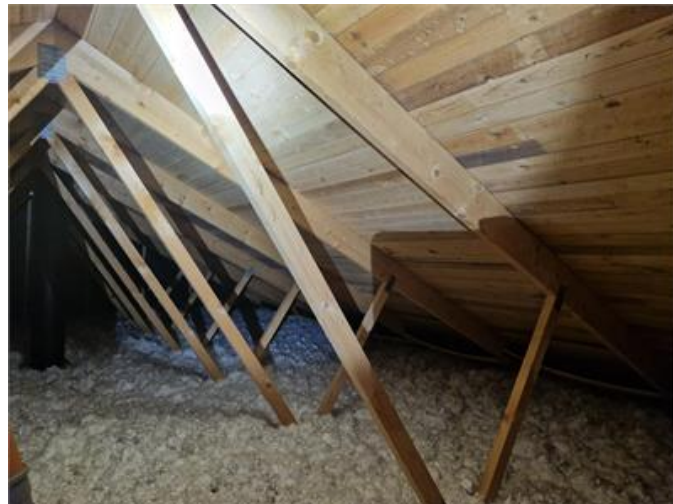
| Besiktningsresultat | | | | | |
|---|---|---|---|---|---|
| Vindar | | x | | | Nockvind är kontrollerad från fast landgång, inget att notera<br>Det rekommenderas att landgång byggs från gavel till gavel. Undvik placera material/lösöre på isoleringen. |

Vy pånockvind

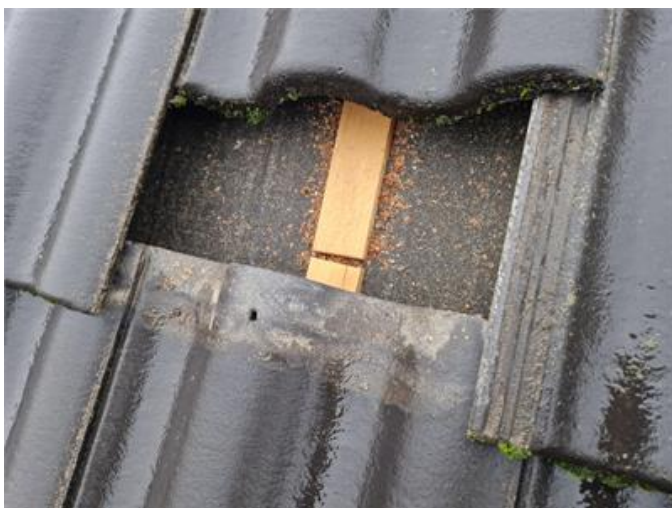
| Besiktningsresultat | | | | | |
|---|---|---|---|---|---|
| Tak | | x | | | Underlagstak med underlagspapp och tunn ströläkt (under 25mm), se kommentar/riskanalys |

**Tak:** Då underlagstaket bland annat består tunn ströläkt (under 25mm) finns risk att skräp/löv och regn/snö tränger in och fastnar mellan läkten som följd. Detta kan påverka takkonstruktionen negativt.

Yttertak med tunnare ströläkt

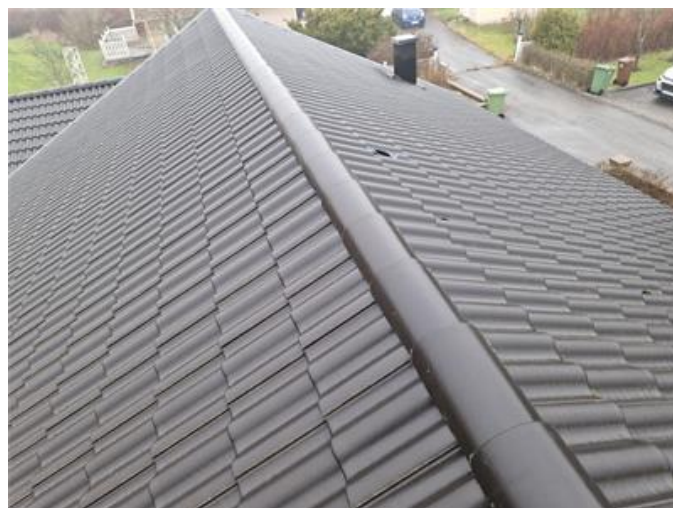
Vy från takkonstruktionen

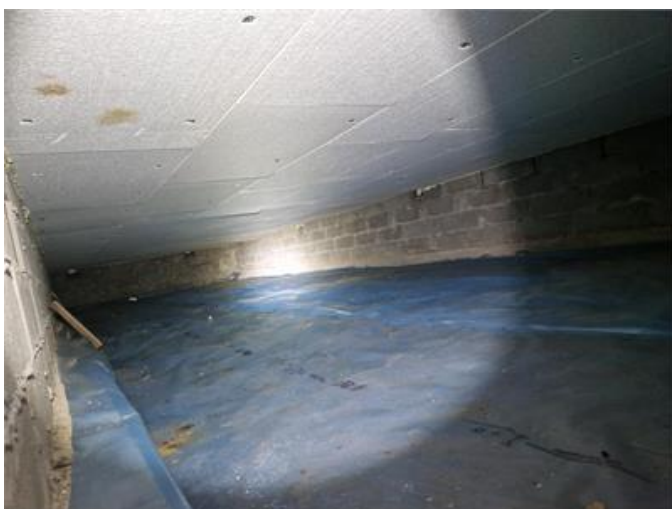
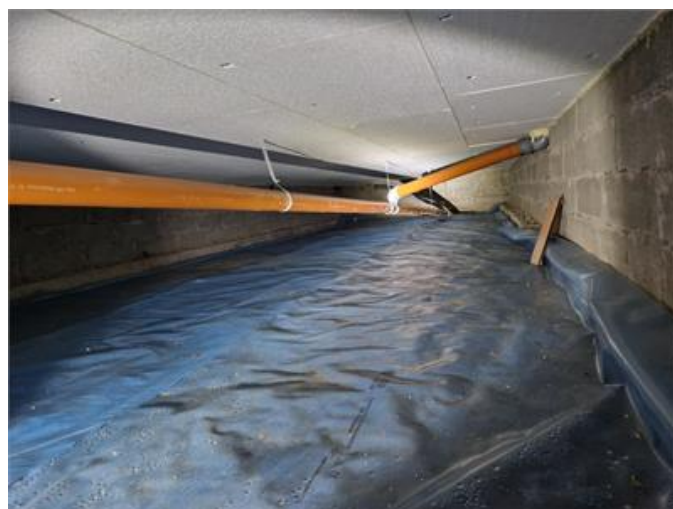
| Besiktningsresultat | | | | | |
|---|---|---|---|---|---|
| Krypgrund | | | x | | Krypgrund är en riskkonstruktion, se bilaga med mer info och fuktmätningar<br>Äldre fuktspår i innerhörn noterades på grundmur. |

Vy i krypgrunden

Vid besiktningen utförs stickprovsmässiga fuktmätningar mot träregelverk/trossbotten. Fuktkvoten visade på 17-18 % och gränsvärdet för mikrobiella påväxter ligger på 17%. Ingen avvikande lukt noterades i utrymmet vid besiktningen.

Det rekommenderas att fackman kontaktas för en vidare bedömning samt eventuell åtgärd.
