Slättås 1:7

Slättås 11

Uppdragsnummer	B4550
Besiktningdatum	2024-10-15
Besiktningföretag	OBM Besiktning Väst AB
Besiktningförrättare	Magnus Henriksson
Närvarande	Ingen deltar på besiktningen
Giltig till och med	2025-10-15

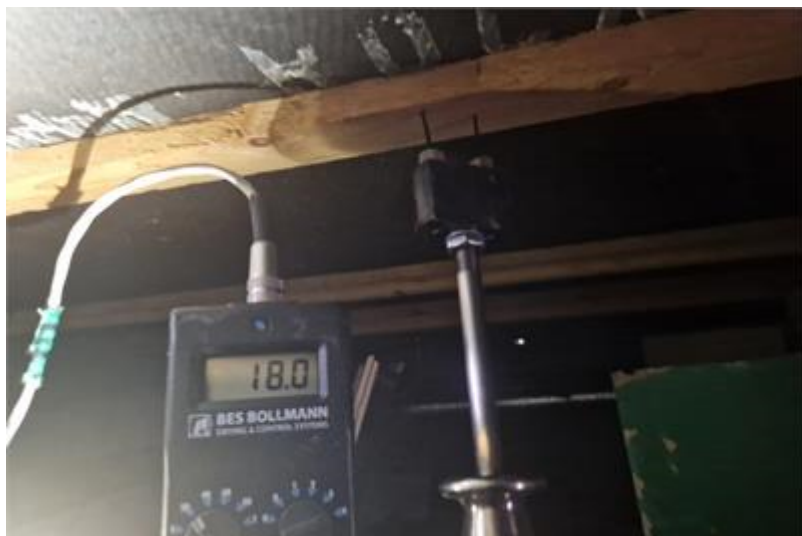
Vid besiktningen utförs stickprovsmässiga fuktmätningar i krypgrund/källaren. Fuktkvoten visade på 17-20% och gränsvärdet för mikrobiell påväxt ligger på 17%. Vidare noterades lokala fuktgenomslag på grundmuren. Det rekommenderas en fortsatt teknisk utredning för att kontrollera orsaken till och omfattningen av detta,
