Besiktningssprotokoll

Anticimex Försäkringsbesiktning i samarbete med Fastighetsbyrån

Fastighetsbeteckning: Nyodlingen 6	
Fastighetsadress: Åkergatan 5	
Postnummer: 78334	Ort: Säter

Besiktningdatum: 2024-10-15	Protokollnummer: 68593332
Temperatur: 0 °C	Väderlek: Sol
Tekniker: Petrus Annersten	
E-post: petrus.annersten@anticimex.se	
Kontor: Falun	
Närvarande: Svärson

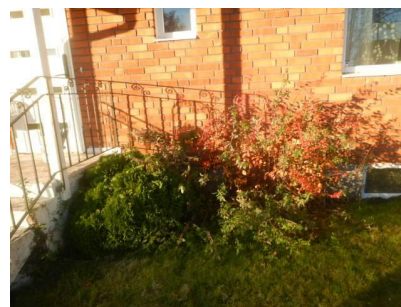
Växter finns i anslutning till grundmur.

När det finns rabatter och växter nära grundmuren finns risk att fukt stannar kvar i väggarna. Detta kan i sin tur orsaka invändiga fuktskador. Växternas rötter kan också skada grundmuren och sätta dräneringsledningen ur funktion.

Området närmast huset rekommenderas att vara fritt från växtlighet.

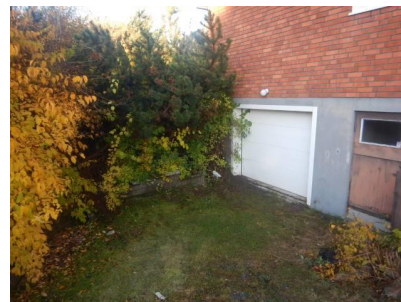
Marken lutar mot huset.

Detta innebär en ökad fuktbelastning mot grunden vilket i sin tur kan orsaka fuktskador i huset.

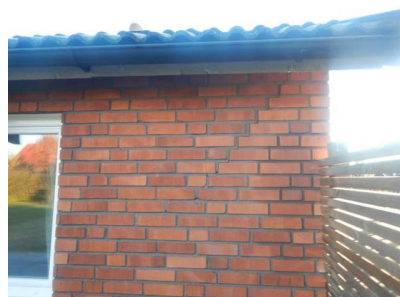
Sprickor finns i fasaden.

Dessa bedöms inte ha lett till bakomliggande skador.

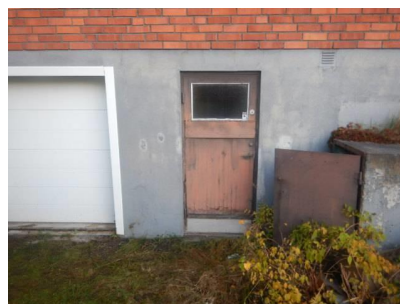
Källardörren är behov att bytas.

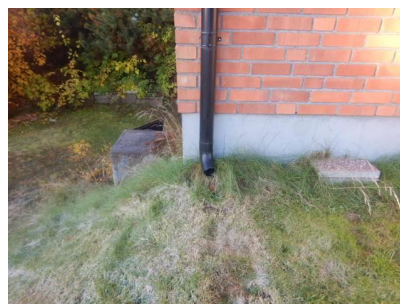
Stuprör är bristfälligt anslutet till markledning.

Stuprör som avslutas intill huset (ovan mark) kan medföra en ökad fuktbelastning på grundmur/sockel som i sin tur kan leda till fuktrelaterade skador.

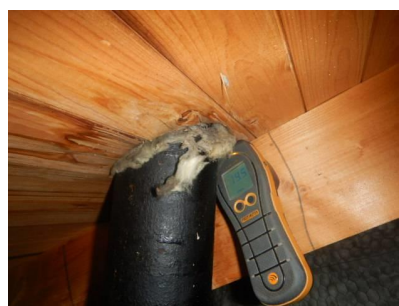
Underlagstaket har fuktfläckar med förhöjda fuktvärden vid avluftningsrör.

Fuktfläckar kan bero på olika saker, och kan vara ett tecken på en tidigare eller ett pågående läckage.

Vi rekommenderar en plåtslagare kontaktas för att bedöma orsak och omfattning.

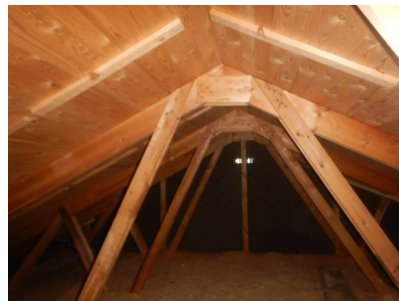
Vid kontroll av vinden uppmättes fuktvärden under kritisk fuktnivå för mikrobiell tillväxt och en normal lukt upplevdes. Fuktkvoten i underlagstak/takbjälkar uppmättes till 10 %.

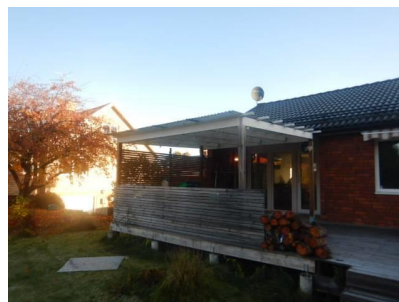
Altanen bör ses över av en byggare då den inte är riktigt stabilt byggd.

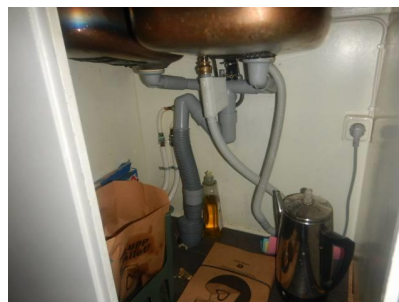
Fuktskydd saknas under vitvaror och i diskbänksskåp samt avloppsslangen från diskmaskin är inte förankrad i väggen.

Utan fuktskydd är det svårt att upptäcka läckage. Vatten kan då tränga in i omkringliggande konstruktioner och orsaka fuktskador.

För att upptäcka eventuella läckage, installera ett fuktskydd.

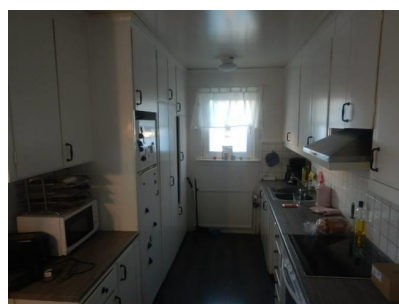
Fuktindikering i utrymmet gav inga förhöjda fuktindikationer.

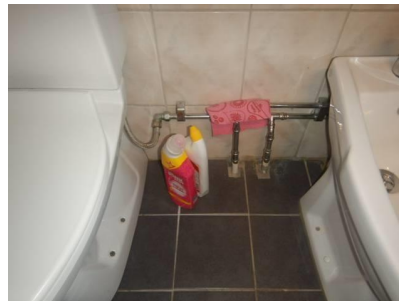
Rör genomföring finns i golv.

Rör genomföringar i golvet medför en ökad risk för att vatten tränger ner i omkringliggande konstruktioner och orsakar fuktskador.

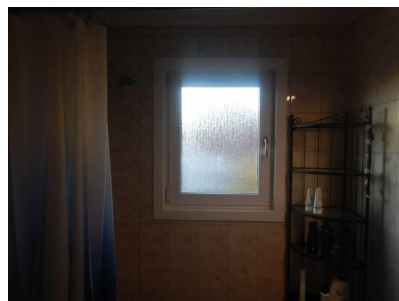
Fönster är olämpligt placerat.

Fönstrets placering i våtutrymmet utgör en risk för fuktskador i fönster- och väggkonstruktionen.

För att minska risken för fuktskador på fönster och väggkonstruktion rekommenderas att man skyddar fönstret mot vattenbegjutning.

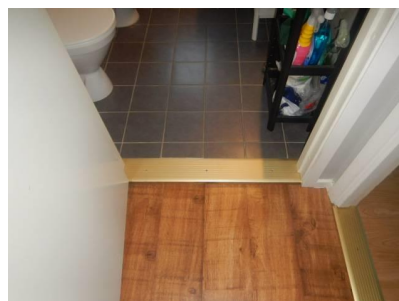
Tröskel är låg.

En felmonterad tröskel eller avsaknaden av en tröskel medför risk att vatten tränger in i angränsande konstruktioner och rum vilket i sin tur kan leda till fuktrelaterade skador.

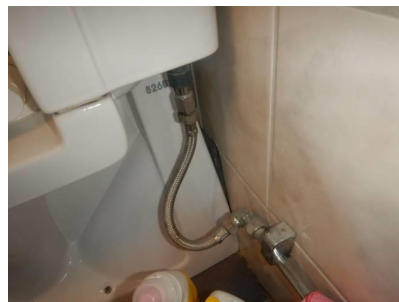
Kakel finn ej bakom wc-stol.

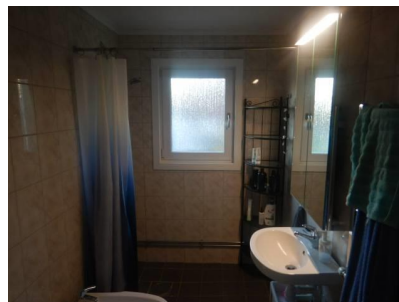
Normala fuktvärden indikerades mot klinker/kakel.

En viss fukt tränger alltid in bakom kakel/klinker via fogarna, detta är helt normalt och innebär inte att tätskiktet/ våtrumsisoleringen under kaklet/klinkern är bristfälligt eller ur funktion.

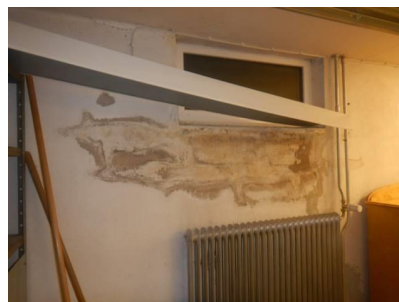
I källaren noterades fuktgenomslag med puts och färgsläpp som tyder på att det utvändiga fuktskyddet har nedsatt funktion. Det kommer alltid finnas naturlig fukt under huset och även till viss del upp i väggarna även om en omdränering skulle utföras. Man bör av denna anledning undvika täta skikt och organiskt material mot golv och väggar i källaren.

✗ Puts- och färgsläpp finns på källarväggar.

Puts- och färg som släppt från underlaget invändigt på källarytterväggarna är ett tecken på att källarens utvändiga fuktskydd inte längre fungerar tillfredsställande.

För att åtgärda detta måste källarens utvändiga fuktskydd förbättras. Läs Anticimex faktablad om källare för tips och råd.

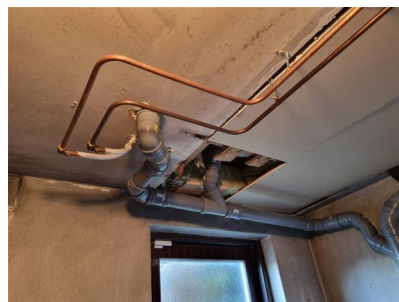
Innertak är inte färdigställt efter badrumsrenovering.

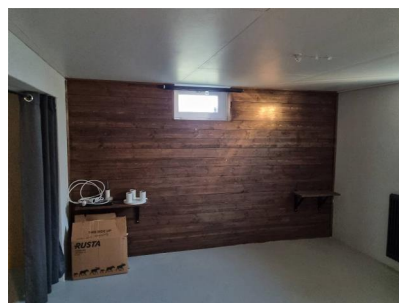
⚠ Källare har påreglade ytterväggar.

Vid kontroll av väggkonstruktionen uppmättes fuktvärden över kritisk fuktnivå för mikrobiell tillväxt och normal lukt upplevdes. Fuktkvoten i väggregel uppmättes till 19 %. Väggkonstruktionen är utbyggd från murade källarväggar med träreglar och träpanel.

Källaren med påreglade ytterväggar riskerar att drabbas av fuktskador på grund av naturlig fuktpåverkan från mark. Detta kan i sin tur leda till mikrobiella skador (angrepp av mikroorganismer) som kan leda till att mikrobiell lukt sprids till boendemiljön.

Om obehag skulle upplevas med avvikande lukt i framtiden rekommenderas väggkonstruktion rivs ut och ersätts med en fuktsäker konstruktion.
