Besiktningssprotokoll

Anticimex Försäkringsbesiktning i samarbete med Fastighetsbyrån

Fastighetsbeteckning: Hedsta 8:1	
Fastighetsadress: Hedsta Ramsjövägen 386	
Postnummer: 827 95	Ort: Tallåsen

Försäkringsbesiktning

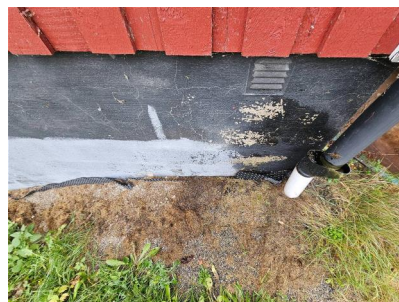
Utvändigt / Sockel

Utvändigt fuktskydd ligger oskyddat ovan mark och det saknas täcklist.

Risk finns att det utvändiga fuktskyddet skadas och funktionen försämras.

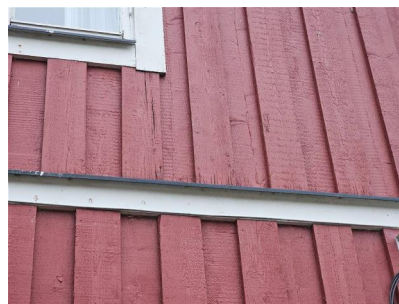
Utvändigt / Fasad

Enstaka panelbrädor har mindre rötskador.
Fasadpanelen är i behov av målning/underhåll.

Fasadbeklädnad och träkonstruktioner där målningsbehov finns riskerar att få fukt- och rötskador på grund av sämre vattenavvisande förmåga. För att öka livslängden på fasadbeklädnaden rekommenderas målning och underhåll. I samband med ommålning rekommenderas att de rötskadade panelbrädorna byts ut.

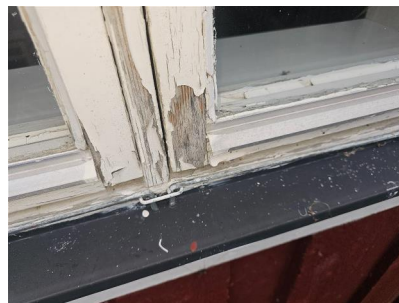
Utvändigt / Fönster

- ⚠ Fönster har färgsläpp och torrspäckor.

Fönsterbågar och fönsterkarmar där målningsbehov finns riskerar att få fukt- och rötskador på grund av sämre vattenavvisande förmåga.

För att öka livslängden på fönster rekommenderas målning och underhåll.

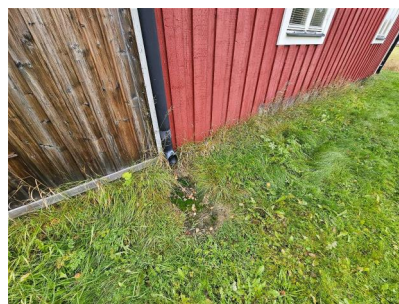
Utvändigt / Hängrännor / Stuprör

- ⚠ Hängrännor har dåligt fall.

När hängrännor har en felaktig lutning finns risk att regnvatten svämmar över vilket i sin tur kan leda till fuktskador på fasad och sockel.

- ⚠ Det finns stuprör som avslutas nära huslivet.

Stuprör som avslutas intill husliv (ovan mark) kan medföra en ökad fuktbelastning på grundmur/sockel med fuktrelaterade skador som följd.

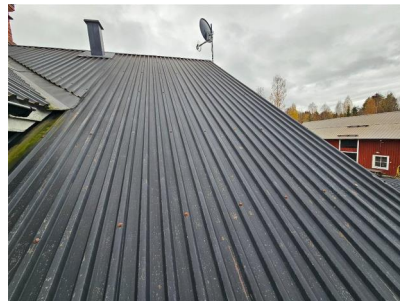
Utvändigt / Tak

Plåttaket har otätheter i form ett antal lösa spikar.

Brister i taktäckningen kan leda till att regn- eller smältvatten tränger ner i underliggande takkonstruktion och orsakar fuktskador.

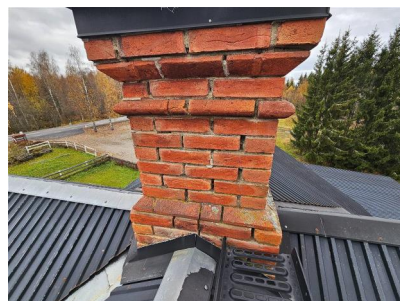
Skorstenen är i behov av fogning mellan tegelstenarna.

Vi rekommenderar att du kontaktar en fackman.

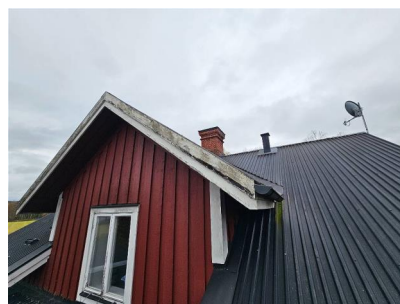
Vindskivor är i behov av underhåll/byte.

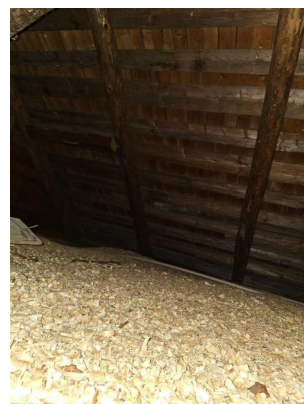
Utvändigt / Vind

Vid kontroll av vinden uppmättes fuktvärden under kritisk fuktnivå för mikrobiell tillväxt och en normal lukt upplevdes. Fuktkvoten i underlagstak/takbjälkar uppmättes till 10 %.

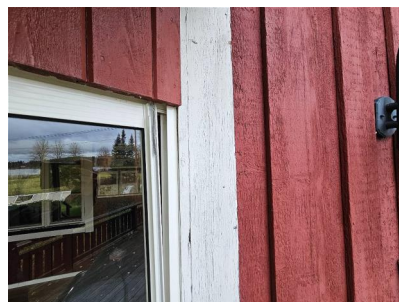
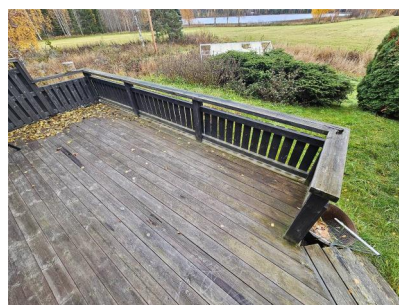
Utvändigt / Altan

Rötskador finns på den öppna altanen och sättningar finns vid glasad del.

Vi rekommenderar en fördjupad undersökning för att bedöma orsak och omfattning.

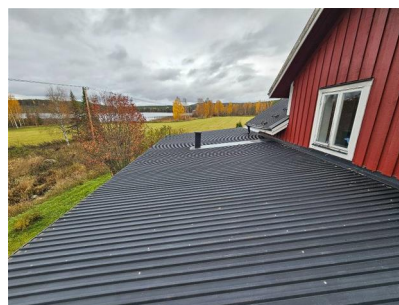
Utvändigt / Tak tillbyggnad

Låglutande tak.

Taktäckningen av plåt är inte anpassad till taklutningen. Risk finns för läckage med fuktskador som följd.

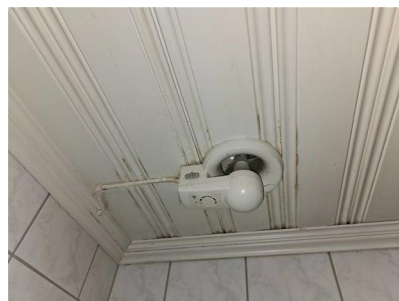
Entréplan / Dusch/Toalett

Taket har fuktfläckar vid ventilation.

Fuktfläckar kan bero på olika saker, och kan vara ett tecken på en tidigare eller en pågående fuktskada.

Vi rekommenderar en fördjupad undersökning för att bedöma orsak och omfattning.

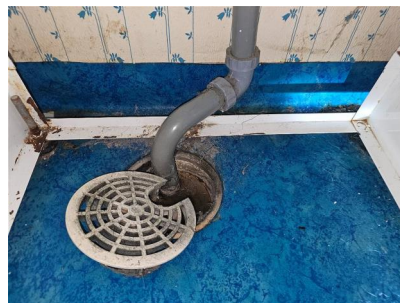
Entréplan / Tvättstuga

- ⚠ Våtutrymmet har äldre yt-/tätskikt.

Mattsläpp runt golvbrunn och skarv har otätheter.

Eftersom funktionen, som innebär att ytskiktet/tätskiktet ska vara vattentätt, är nedsatt finns en ökad risk att vatten tränger igenom ytskiktet/tätskiktet med vattenskador i omkringliggande konstruktioner som följd.

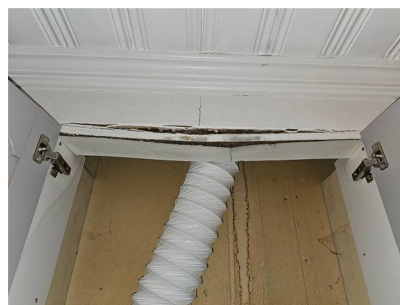
Entréplan / Kök

- 🔍 Fuktskada finns ovan köksfläkten.

Fuktindikering i utrymmet gav förhöjda fuktindikationer vid synlig fuktskada.

Vi rekommenderar en fördjupad undersökning för att bedöma orsak och omfattning.

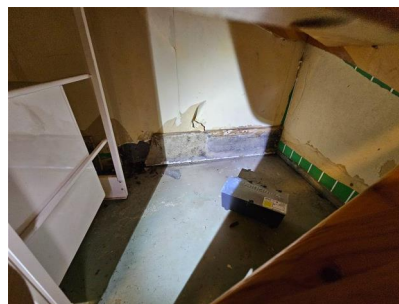
Källarplan / Allmänt

Vid kontroll av golv och väggkonstruktioner som är träreglade uppmättes fuktvärden över kritisk nivå för mikrobiell tillväxt och mikrobiell lukt upplevdes.

Fuktkvoten uppmättes till 24 % i träreglar.
Synliga fuktskador finns på väggar.

Vi rekommenderar en fördjupad undersökning för att bedöma orsak och omfattning.

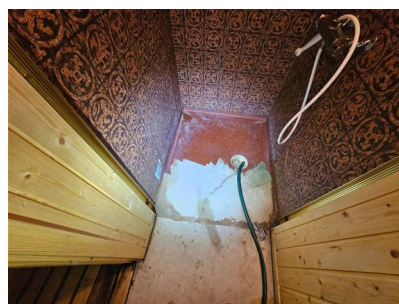
Källarplan / Dusch/bastu

Hela utrymmet är i behov av renovering.

Kontakta en fackman för renovering.
