**Fastighetsuppgifter**

Kuramåla 1:6

| Uppdragsnummer | G30668 |
| Besiktningsdatum | 2024-10-15 |

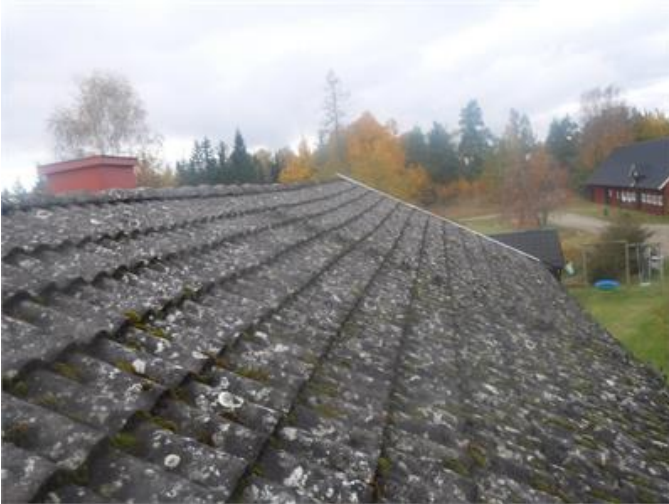
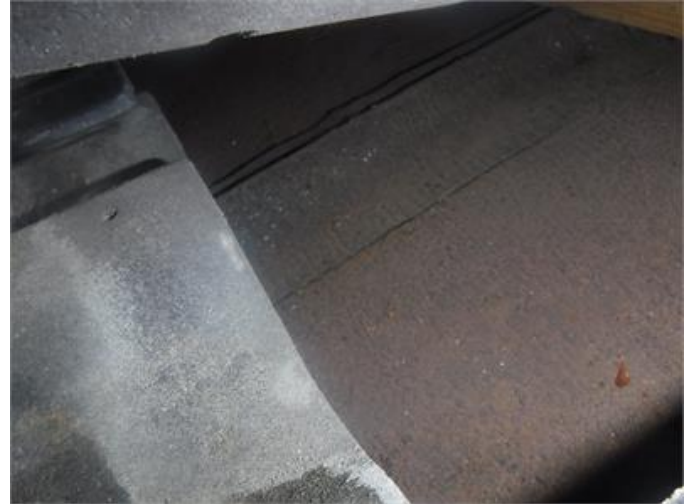
Taket på bostadshuset består av betongpannor och har ett undertak av äldre listtäckning (det tidigare yttertaket av papp/listtäckning). Betongpannorna börjar enligt bedömning bli äldre och kan ha ett minskat motstånd mot fuktgenomträngningar, vid stickprovskontroll av undertaket noterades sprickbildningar. Mosspåväxten öka fuktbelastningen mot takpannorna. Kraftiga svackor noterades i taket vilket rekommenderas kontrolleras vidare.

Tak: Bostadshuset och garaget har sadeltak klädda med betongpannor och tillbyggnaderna har låglutande tak klädda med takpapp och plåt. Se vidare under kommentarer och riskanalys på sida 5.

Undertak av listtäckning.

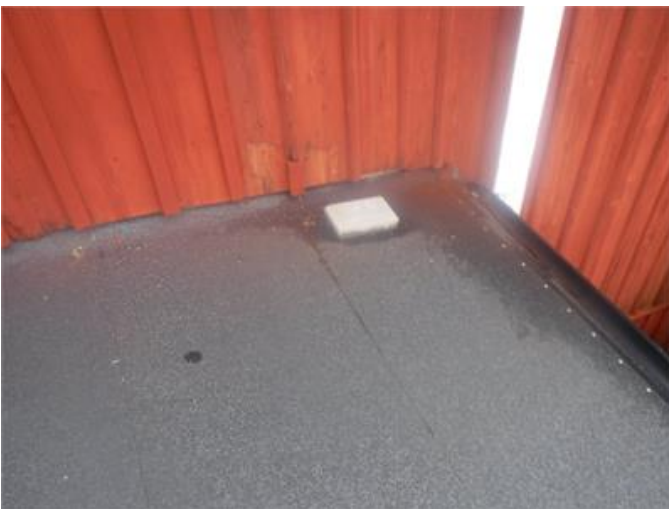
Plåttaket på tillbyggnaden med tvättstuga och dusch/wc har bristfällig lutning och det noterades bucklor i takplåten. Papptaget ovanför verandaentrén är inte färdigställt med plåtar och anslutning mot fasaden.

Tak ovanför tillbyggd verandaentré

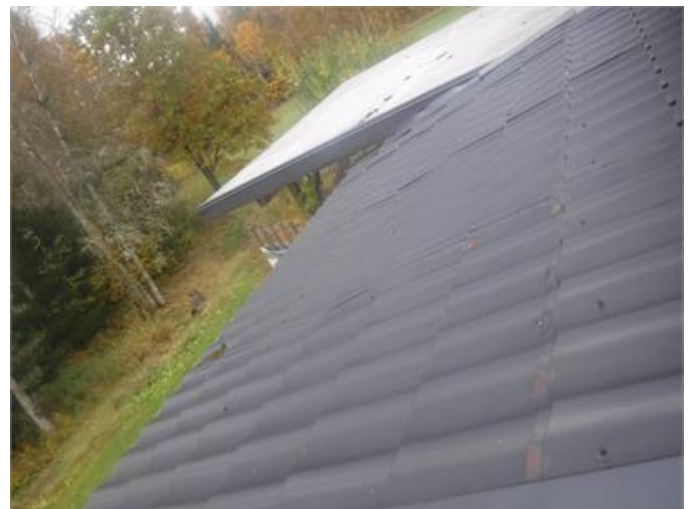
Tak tillbyggnad ovanför tvätt och dusch/wc

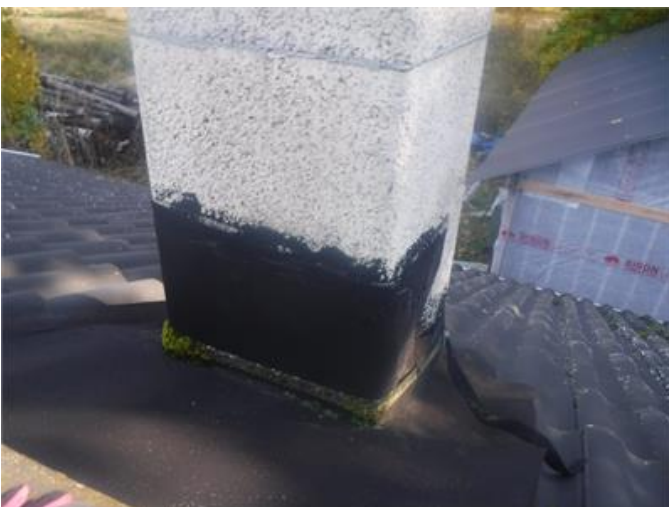
Garagets tak är klätt med betongpannor och har undertak av Masonit. Det saknas tätning mellannockpannor och takpannorna samt saknas plåt runt skorstenen. Med ett undertak av Masonit ställs det krav på tätheten av den yttre panntäckningen. Det rekommenderas säkerställa takets täthet och kontrollera takpannorna regelbundet.

Tak/garagebyggnaden

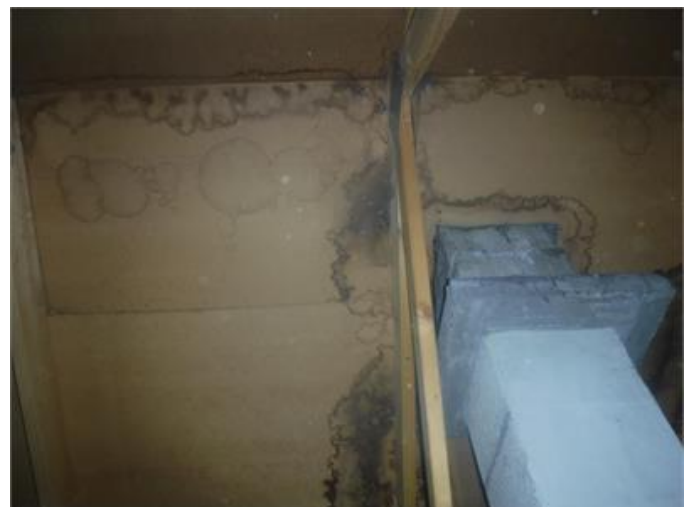
| Besiktningsresultat | | | | | |
|---|---|---|---|---|---|
| Vind/garage | | | X | | Det finns spår av fuktinträngningar på undertaket av Masonit vidnocken och runt skorstenen. Det rekommenderas säkerställa tätheten på yttertaken. |

Vind/garagebyggnaden

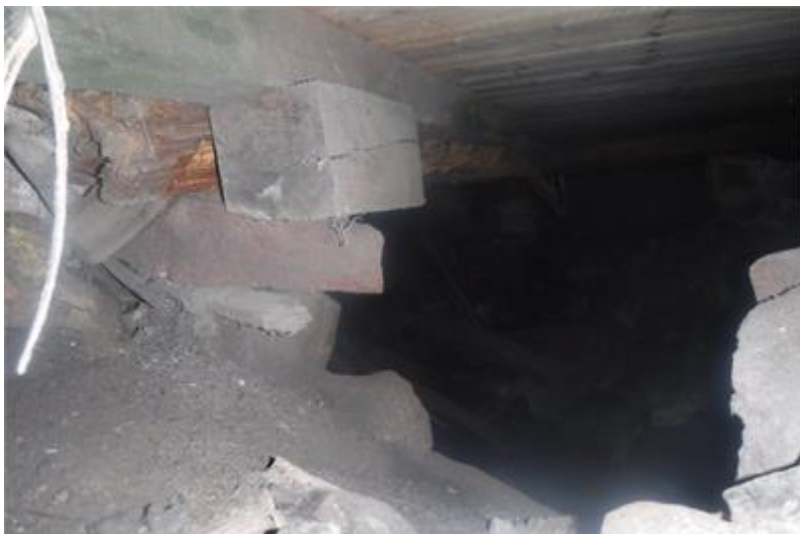
Bilden och kontrollen är utförd utvändigt genom glugg i stengrunden.  
Kontroll av konstruktion visade fuktkvoter på ca 17% i bottenbjälklaget. Det kritiska gränsvärdet för mikrobiell tillväxt brukar anges till ca 16-17% fuktkvot (FK).  
Fuktkvoten i en torpargrund växlar med årstiderna. I normalfallet är fuktbelastningen mot grunden som högst under sommartid (juni-augusti) för att sjunka under vinterhalvåret.

Notera att stickprovsmässig undersökning är utförd samt att mätvärden normalt sett kan variera över årstiderna. För att säkert fastställa konstruktionens kondition och fuktstatus måste en mer omfattande undersökning utföras. Det rekommenderas öppna lucka.
