Besiktningssprotokoll

Anticimex Försäkringsbesiktning i samarbete med Fastighetsbyrån

Fastighetsbeteckning: Fridal 1:8	
Fastighetsadress: Fridal 9	
Postnummer: 15393	Ort: Mörkö

Försäkringsbesiktning

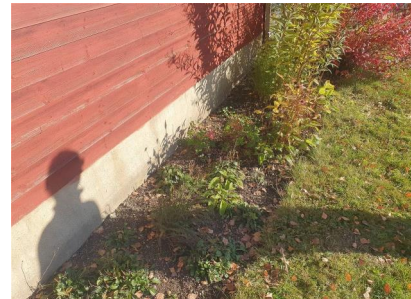
Utvändigt / Sockel

- Marken sluttar mot husets baksida.
- Kondensvatten från luftvärmepumpens utedel leds inte bort från husgrunden.
- Växtlighet/rabatter finns mot sockel.

Ovanstående noteringar kan innebära en ökad fuktbelastning mot sockel och krypgrund.

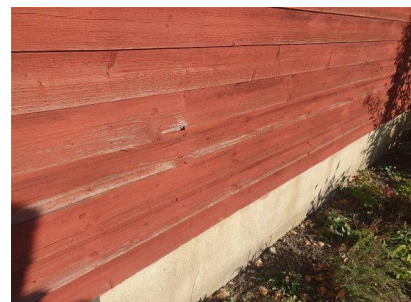
Utvändigt / Fasad

- Fasadbeklädnaden har torrsprickor och målnings/underhållsbehov, gäller även knutbrädor.

Fasadbeklädnad och träkonstruktioner där målningsbehov finns riskerar att få fukt- och rötskador på grund av sämre vattenavvisande förmåga.

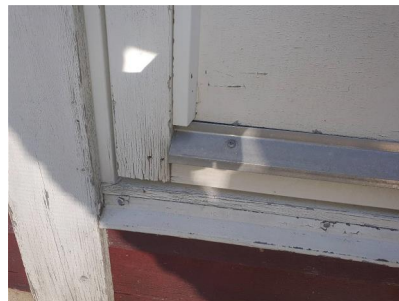
Utvändigt / Dörrar

-Vissa dörrar har målningsbehov, gäller även dörrfoder.

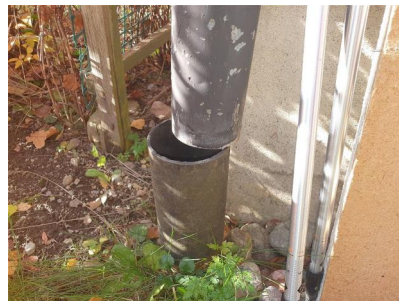
Utvändigt / Hängrännor / Stuprör

-Enstaka stuprör är bristfälligt anslutet till markledning.

Detta kan leda till en ökad fuktbelastning mot sockel och kryppgrund.

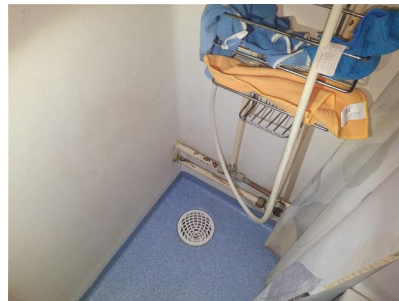
Entréplan / Dusch/Toalett

-Våtutrymmet har äldre yt-/tätskikt.
- Rörgenomföringar finns i vägg i duschhörna.

Ovanstående noteringar kan innebära en ökad risk för fuktrelaterade skador i omkringliggande konstruktioner.

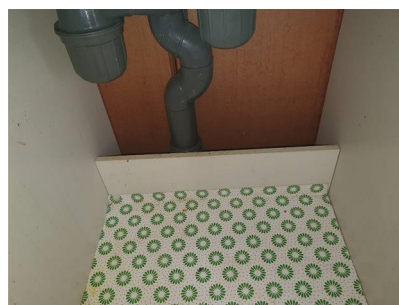
Entréplan / Kök

-Fuktskydd saknas i diskbänkskåp.

Utan fuktskydd är det svårt att upptäcka läckage från rörledningar. Vatten kan då tränga in i omkringliggande konstruktioner och orsaka fuktskador. För att upptäcka eventuella läckage, installera ett fuktskydd.

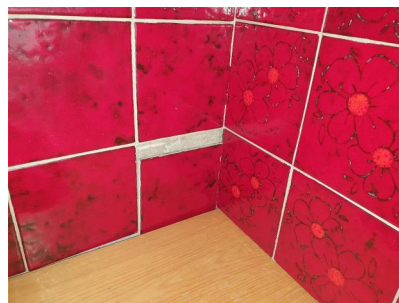
-Spår av mus noteras bakom/under diskbänkskåp.

- Enstaka kakelplatta har lossnat.

Kontakta fackman för lämplig åtgärd.
