# Besiktningsprotokoll

| Fastighetsbeteckning:<br>Polkan 5 | |
| Fastighetsadress:<br>Tombolagatan 8 | |

| Besiktningsdatum:<br>2024-10-16 | Protokollnummer:<br>68604141 |

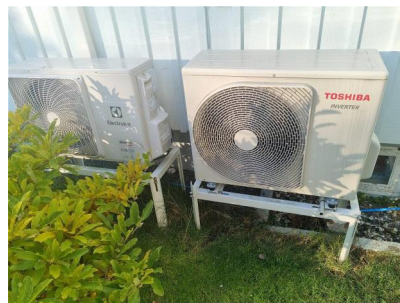
Enstaka sprickor finns i sockel.

Dessa bedöms inte ha lett till bakomliggande skador.

Kondensvatten från luft/luftvärmepumpar rekommenderas att ledas bort från sockeln/grund.

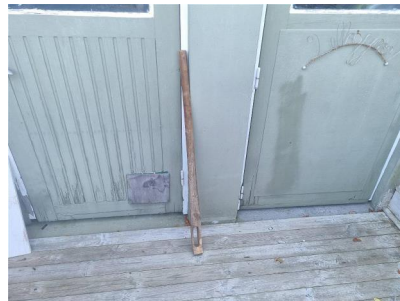
Torrspäckor/underhållsbehov finns på dörrar på gaveln.

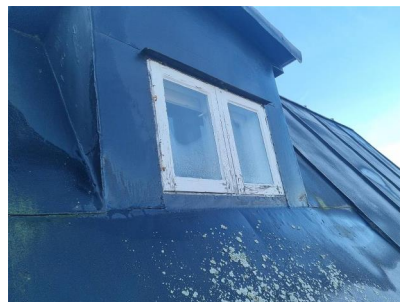
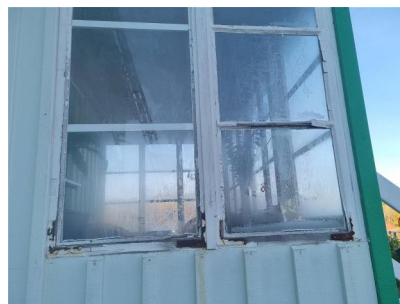
Vissa fönster är i behov av målning/underhåll.

Fönsterbågar och fönsterkarmar där målningsbehov finns riskerar att få fukt- och rötskador på grund av sämre vattenavvisande förmåga.

För att öka livslängden på fönster rekommenderas målning och underhåll.

Fönsterbleck rekommenderas monteras på fönster vid entrén.

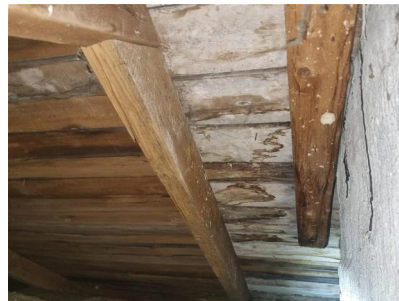
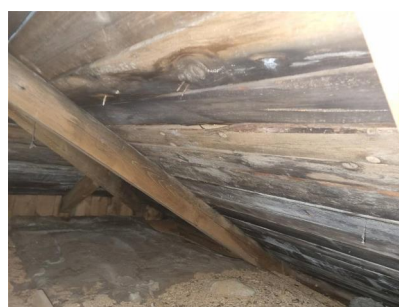
Vid kontroll av vinden har fuktvärden under kritisk fuktnivå för mikrobiell tillväxt uppmätts, dock finns fuktfläckar/mikrobiell påväxt på underlagstak.

Fuktkvoten i underlagstak/takbjälkar uppmättes till 9%.  
Risk för mikrobiell tillväxt föreligger om fuktkvoten överstiger 17%.

Den upptäckta mikrobiella påväxten på underlagstaket är ett tecken på att vinden har tillförts eller tillförs fukt inifrån bostaden. Observera att besiktning av bostadens ventilationssystem inte har ingått i uppdraget.

För att komma tillrätta med detta kan fukttillförseln inifrån bostaden behöva minskas. Det kan göras genom att ventilationen i bostaden förbättras samt att eventuella otätheter i vindsbjälklaget (tak-/väggvinklar, taklucka med mera) tätas. Läs Anticimex faktablad om uppvärmda vindsutrymmen för tips och råd.

Rekommenderar även hålla kolla på fuktfläckarna i taket, vid besiktningstillfället kunde inga förhöjda fuktvärden mätas.

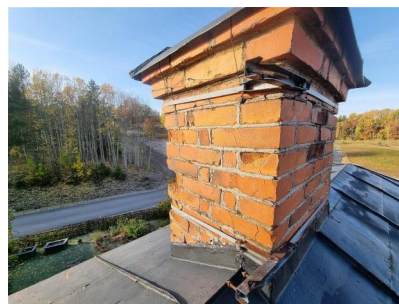
Skorstenen saknar väderskydd.

Väderskydd kan monteras för att skydda mot nederbörd som annars kan orsaka fuktskador och frostsprängning i skorstenen/ murstocken.

Vi rekommenderar att du kontaktar en fackman för att ta reda på hur och om ett väderskydd ska monteras.

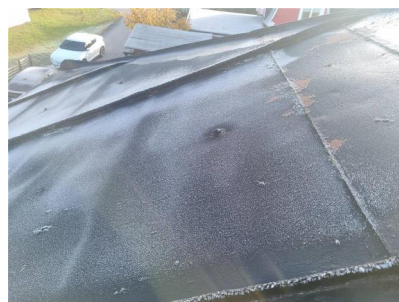
Yttertaket är äldre.

Plåttak har enligt vår bedömning en begränsad livslängd. Eftersom husets taktäckning är äldre har det ett minskat motstånd mot vatteninträngning. Detta i sin tur kan leda till fuktskador på träläkt och vidare ner i underliggande konstruktioner.

Några spikätningar noterades ha krupit upp samt rost noterades på enstaka ställen.  
Rekommenderar kontakt med takläggare för kontroll och åtgärd av brister.

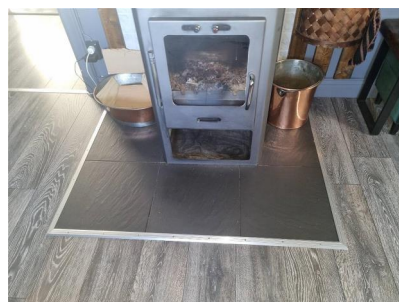
Golvplattor runt kamin har bomljud.

Felet som uppstått är att vidhäftningen mellan klinker och underlag har upphört. Sk "bom/ bomljud".

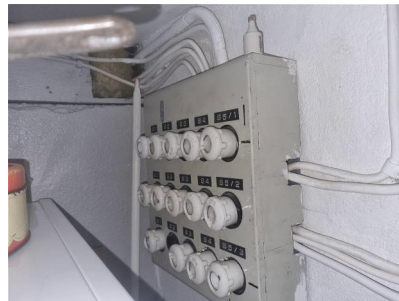
Jordfelsbrytare finns ej.

Det finns inget krav att hus byggda före år 2000 ska ha jordfelsbrytare. Jordfelsbrytaren minskar dock risken för personskador och brand orsakade av elanläggningen.

Kontakta en elektriker för kontroll och åtgärd.
