Sjötorp 2:242

Notvägen 2

Uppdragsnummer	R7464
Besiktningsdatum	2024-10-17
Besiktningföretag	OBM Skaraborg AB
Besiktningförrättare	Jimmy Nilsson
Närvarande	Besiktningssman
Giltig till och med	2025-10-17

Byggnadsbeskrivning	Byggnadsår
Huset är ett 1-planshus grundlagd på kryppgrund.	1977
Till eller ombyggnad	Övrigt

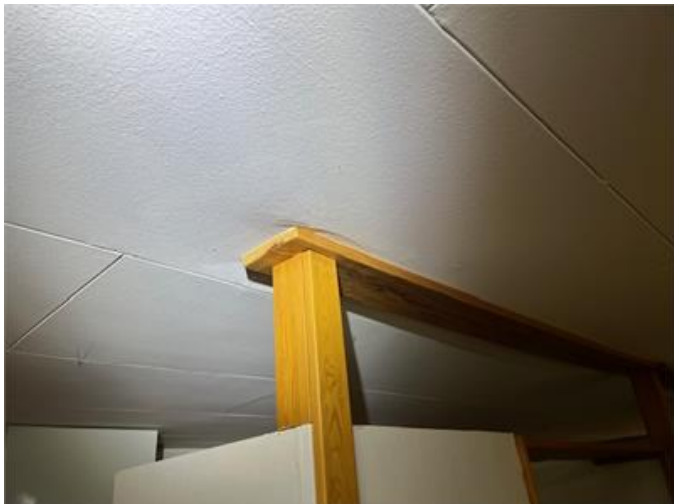
Pos 1.  
Sättningar och sprickor förekommer i innertak.

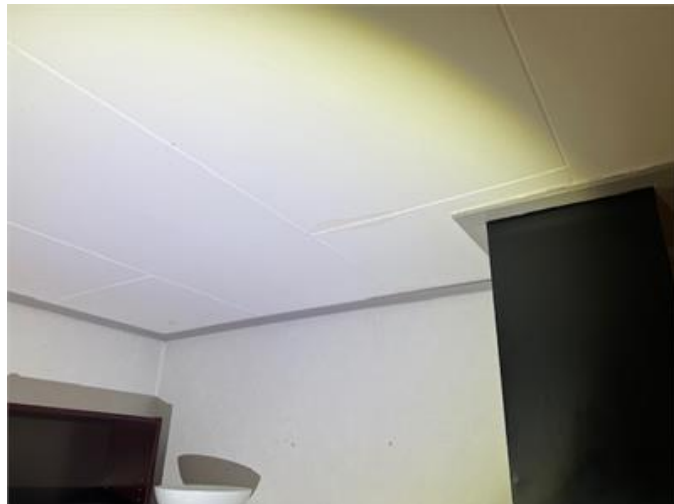
Pos 2.  
Fuktmärken förekommer i innertak.

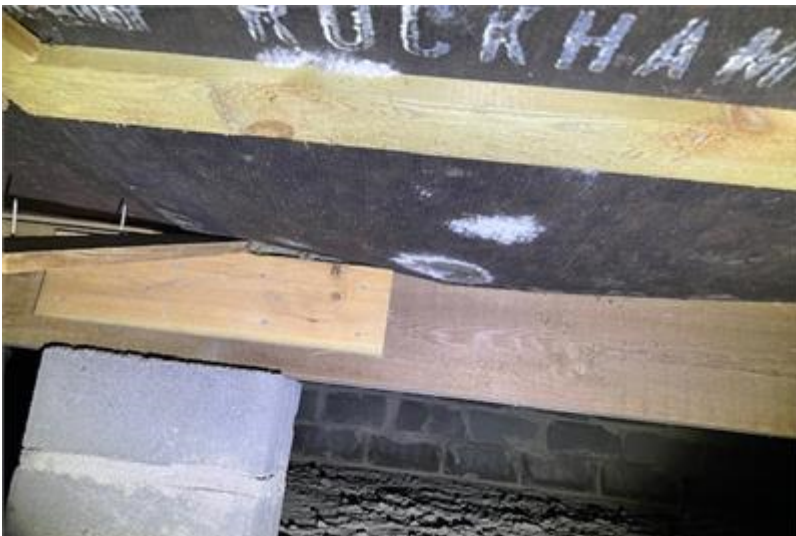
Fuktkvoten i bjälklagets undersida uppmättes till 22%. Det kritiska gränsvärdet för mikrobiell tillväxt brukar anges till ca 15-17% fuktkvot (FK). Lokala fuktfläckar med förhöjd fuktighet och påväxt förekommer (se bild). Tryckimpregnerat virke förekommer i golvbjälklaget, tryckimpregnering kan i vissa fall medföra egenemissioner (lukt).

Resultatet av kontrollen visar på att åtgärdsbehov föreligger. För att exakt fastställa omfattning av åtgärd krävs en mer omfattande underökning.
