Fastighetsbeteckning
Sund 4:16
Adress
Norra Sundsvägen 34
61074 Vagnhärad

**Besiktningssuppgifter**

Uppdragsnummer A30408
Besiktningsdatum 2024-10-15
Besiktningföretag OBM Byggnadsmiljö AB
Besiktningförrättare Mattias Hallberg
Närvarande
Giltig till och med 2025-10-15

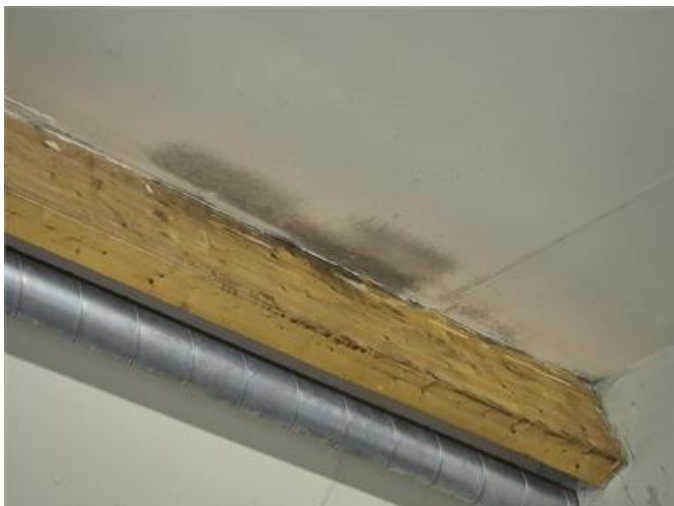
Missfärgning i taket på garaget.

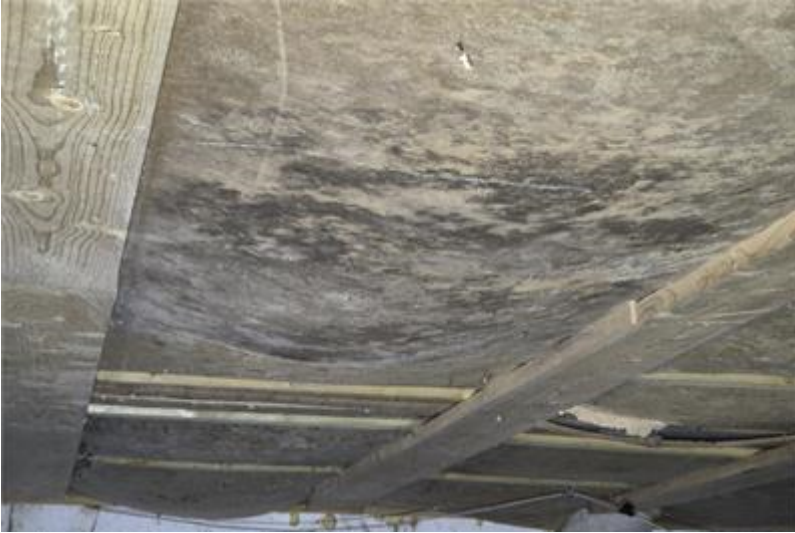
Byggnadsdel	Krypgrund
Konstruktionsdel	Blindbotten
Konstruktionsuppbyggnad

Sovrum 3	X				
Utvändigt					
Fönster/dörrar		X			-Trasigt fönsterglas förekommer på fönstret till badrummet.
Fasad	X				
Mark/sockel	X				
Tak	X				Besiktat ifrån mark
Krypgrund			X		-Både mikrobiell påväxt och förhöjd fuktindikation förekommer på blindbotten, se kommentar/riskanalis samt bilaga. -Organiskt material på markytan.
Garage		X			
Garage invändigt		X			Missfärgningar förekommer i taket, se bild. Bör kontrolleras regelbundet.
Garage utvändigt	X

En krypgrund är en riskkonstruktion med avseende på fukt- och mikrobiella skador. Skador har noterats i form av avvikande lukt/mikrobiell påväxt skadornas omfattning bör därför fastställas och åtgärdas. Se även info sista sidan. Pos. 10.

Det kritiska gränsvärdet för mikrobiell tillväxt brukar anges till ca 17% fuktkvot (FK).

Fuktkvoten uppmättes till 20% vilket är över gränsvärdena för mikrobiell påväxt.
