# Besiktningssprotokoll

Anticimex Försäkringsbesiktning i samarbete med Fastighetsbyrån

Fastighetsbeteckning: Välås 3:51	
Fastighetsadress: Oxbärsvägen 5	
Postnummer: 434 91	Ort: Kungsbacka

Besiktningdatum: 2024-10-10	Protokollnummer: 68582026
Temperatur: 12 °C	Väderlek: Lätt regn
Tekniker: Lars Kullenstein	
E-post: Lars.Kullenstein@anticimex.se	
Kontor: Göteborg	
Närvarande: Fastighetsägare samt mäklarpraktikant

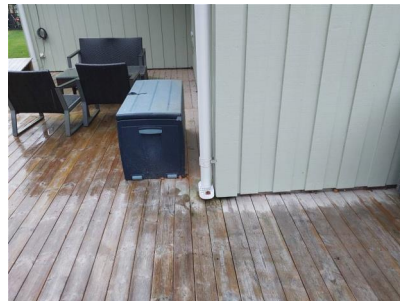
### Utvändigt / Sockel

Delar av sockeln är obesiktad då altanen döljer den bakomliggande konstruktionen.

Vi rekommenderar en kompletterande besiktning när de närmaste trallbrädorna är demonterade.

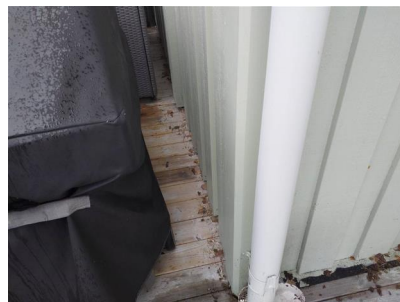
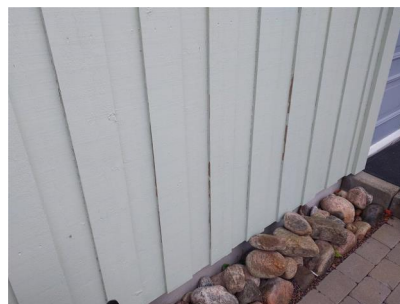
### Utvändigt / Fasad

Fasadpanel är avslutad under/mot tralldäck.  
Vid nästa ommålning bör närmsta trallbräda demonteras för att även kunna måla ändträ på panelen.

Vidare förekommer mindre målningsbehov på södergavel.

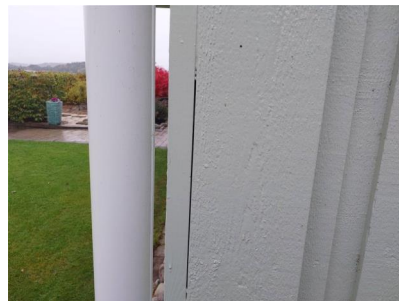
### Utvändigt / Hängrännor / Stuprör

Fals på stuprör vänd mot fasad.

Falsen på stuprören kan med fördel vändas ut från fasaden för att lättare se om röret blivit skadat efter vinterns påfrestningar samt för att undvika skador på fasad vid ett eventuellt läckage.

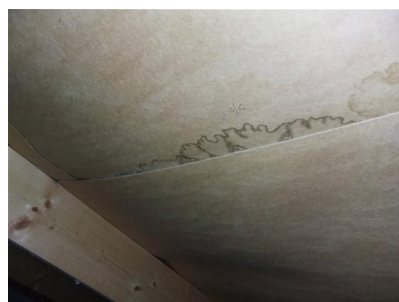
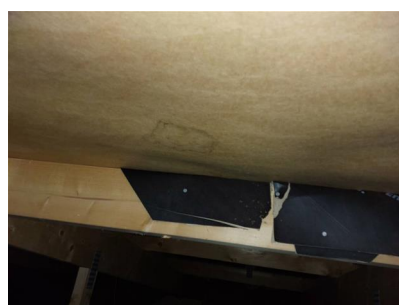
### Utvändigt / Vind

Underlagstaket består av träfiberskivor.  
Lokala fuktgenomslag noterades i underlagstakets skivskarvar.  
Vid fuktindikering noterades inga förhöjda fuktindikationer.

Eftersom underlagstaket består av träfiberskivor utan yttre täckning av papp under takbeklädnaden, finns risk vid ogynnsam väderlek att regnvatten/snö tränger in i skivskarvar med läckage på vindsutrymmet som följd. Med tiden kan även träfiberskivorna drabbas av fuktskador.

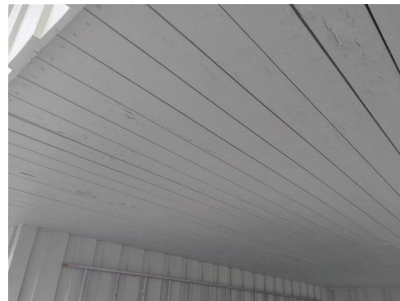
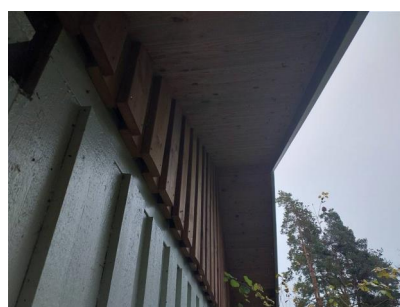
### Utvändigt / Carport

På carportens träbeklädnader förekommer ett visst målnings/underhållsarbete. Det rekommenderas att dessa dela målas när väderleken tillåter.

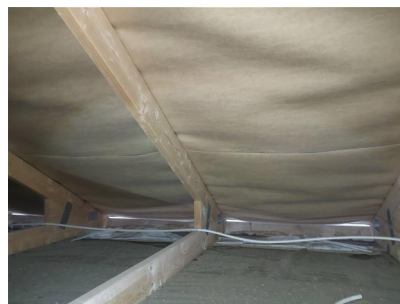
### Utvändigt / Vind carport

Underlagstaket består av träfiberskivor.

Eftersom underlagstaket består av träfiberskivor utan yttre täckning av papp under takbeklädnaden, finns risk vid ogynnsam väderlek att regnvatten/snö tränger in i skivskarvar med läckage på vindsutrymmet som följd. Med tiden kan även träfiberskivorna drabbas av fuktskador.

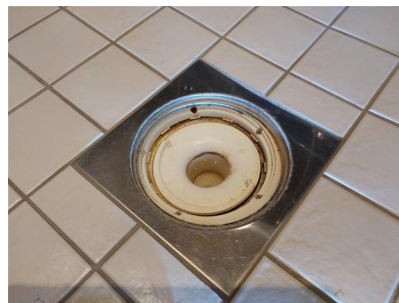
### Entréplan / Dusch/Toalett 2

En felaktig skruv sitter monterad i golvbrunnens klämringsmontage.

Felaktiga skruvar i denna typ av klämring innebär en risk för skador i brunnsdel.

För eventuell åtgärd rekommenderas kontakt med behörig våtrumstekniker.
