# Besiktningsprotokoll

Anticimex Försäkringsbesiktning i samarbete med Fastighetsbyrån

| Fastighetsbeteckning:<br>Torsmånaden 10 | |
| Fastighetsadress:<br>Februarivägen 10 | |

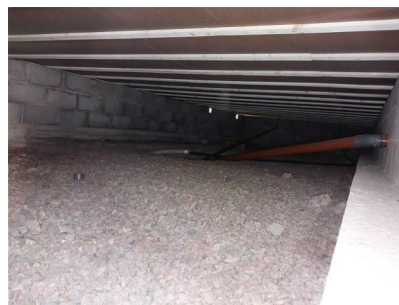
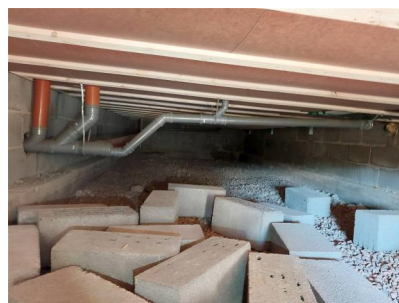
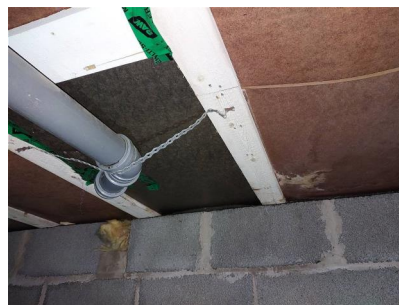
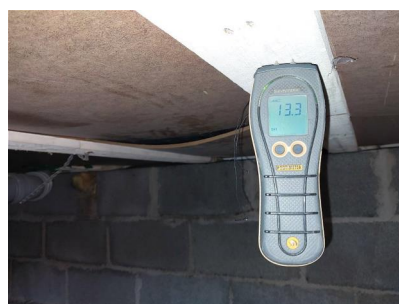
Vid kontroll av konstruktionen i krypgrund uppmättes fuktvärden under kritisk fuktnivå för mikrobiell tillväxt och normal lukt upplevdes i krypgrunden.

Fuktkvoten uppmättes till 13 % via stickprovsmässig fuktkvotsmätning i blindbotten. Vilket är under kritisk fuktnivå.

- Lokalt noterades missfärgning av blinfbottenakivor från tidigare läckage. Nu åtgärdats via fackman. Se under lämnade upplysningar.

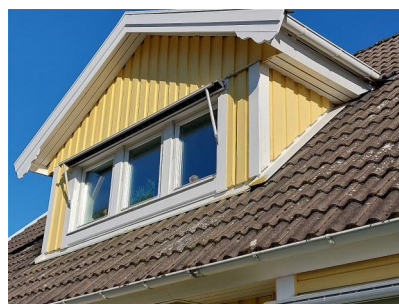
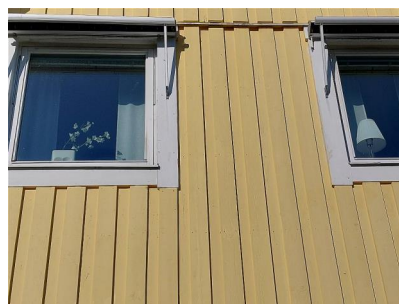
- Mindre torrsprickor finns lokalt i fasadpanelen.

Dessa bedöms inte ha lett till bakomliggande skador.

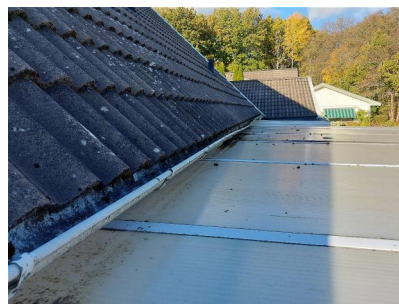
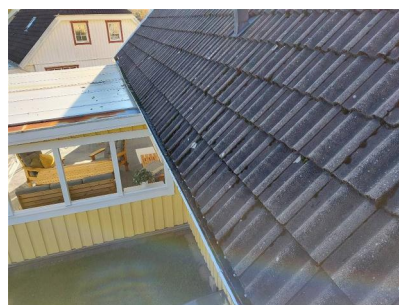
- Hängrännor lutar fel/svackar lokalt.
- Hängrännor är skräpfyllda.

När hängrännor är skräpfyllda samt har en felaktig lutning (bakfall) finns risk att regnvatten svämmar över vilket i sin tur kan leda till fuktskador på fasad och sockel.

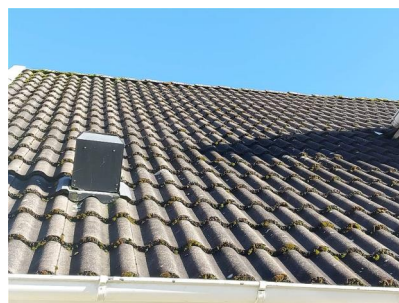
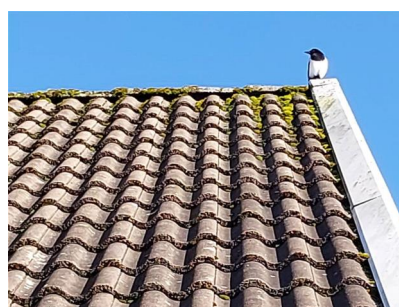
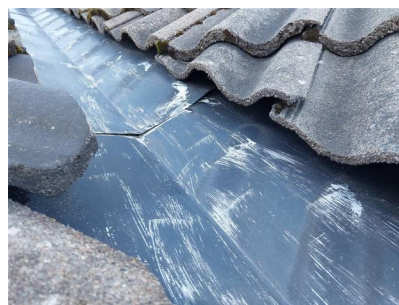
- Takpannor med underlagstak av träfiberskivor

- Mosspåväxt finns lokalt på takpannor/pannskarvar.

Mossa som växer på taket kan leda till att taktäckningen har ett minskat motstånd mot vatteninträngning. Detta i sin tur kan leda till fuktskador på träläkt och takkonstruktionen vilket kan resultera i mikrobiella skador (angrepp av mikroorganismer).

- Vinkelränna uppvisar otätheter vid överlapp.

Otätheter kan leda till att regnvatten kan rinna in i takkonstruktionen som i sin tur kan orsaka mikrobiella skador (angrepp av mikroorganismer) i takbrädor och takstolar.

För att öka livslängden på taket rekommenderas att mossan tas bort från takpannorna.

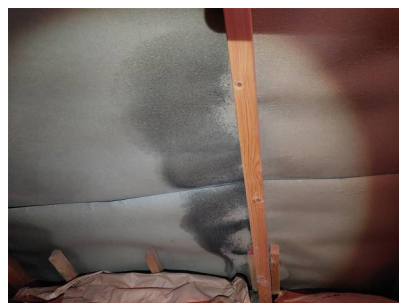
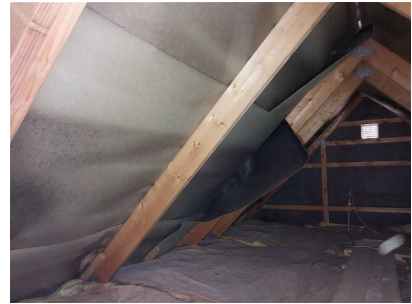
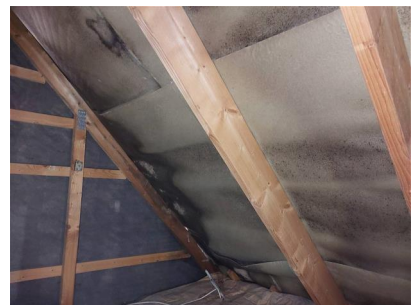
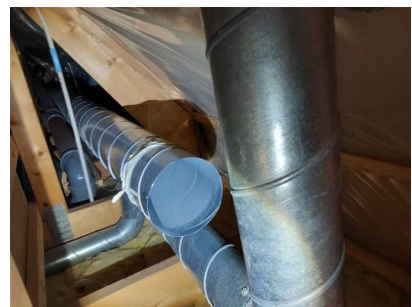
- Mikrobiell påväxt finns på underlagstaket.

Trots att fuktmätningen gav fuktvärden under kritisk fuktnivå finns mikrobiell påväxt på underlagstaket. Detta kan vara ett tecken på att vinden tillförs fukt inifrån bostaden och/eller uteluften. På sidovinden noterades ventilationsrör (från tvättstuga) som avslutas på sidovinden samtidigt som plastfolie uppvisar otätheter vid genomföringar.

Vi rekommenderar en fördjupad undersökning för att bedöma orsak och omfattning.

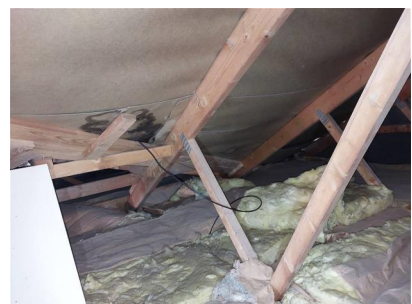
- Underlagstaket har fuktfläckar i anslutning till vinkelränna.

Fuktfläckar kan bero på olika saker, och kan vara ett tecken på en tidigare eller ett pågående läckage.

Vi rekommenderar en fördjupad undersökning för att bedöma orsak och omfattning.

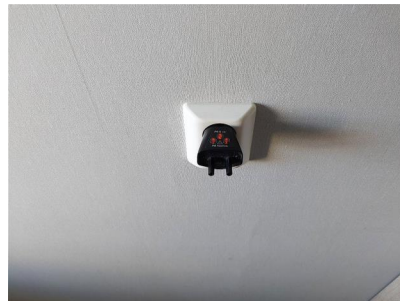
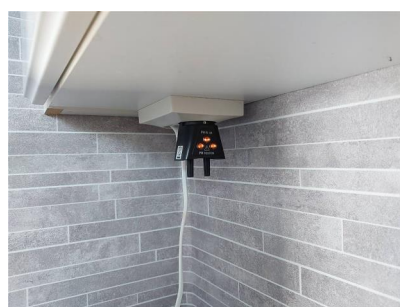
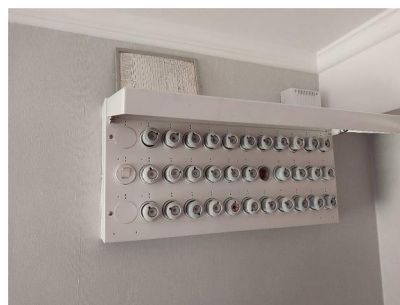
- Funktionskontroll av jordade eluttag.

Vid stickprovskontroll av jordade eluttag noterades felkoppling.  
(Dusch/toalett på luren plan samt tvättstuga)

- Jordade och ojordade eluttag finns i samma rum.

När man blandar jordade och ojordade eluttag i samma rum finns det en ökad risk för personskador.

- Jordfelsbrytare saknas.

När en elanläggning har utökats eller renoverats efter 2004 (oklart årtal för renovering) ska det finnas en jordfelsbrytare installerad, för att undvika personskador och brand.

Kontakta en elektriker för kontroll och åtgärd.

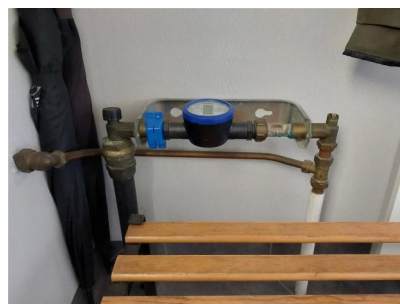
- Avstängningsventil på vattenmätaren är av bristfällig kvalitet. Gäller Ik580/581/582.

Denna modell av avstängningsventil har haft problem där den ärgar loss, vilket kan leda till vattenskador i kringliggande konstruktioner.

Det rekommenderas att rörmokare kontaktas för byte av avstängningsventilerna (vattenmätarkopplet) till godkänd produkt.

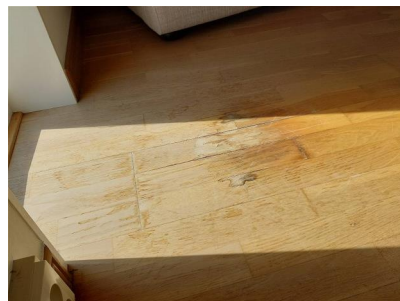
- Golvet är har äldre missfärgning/fuktskada.

Skadan är äldre och oförändrad.  
Torrt vid besiktningstillfället.

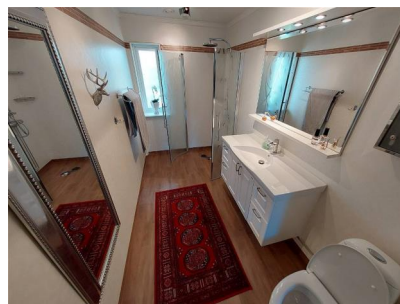
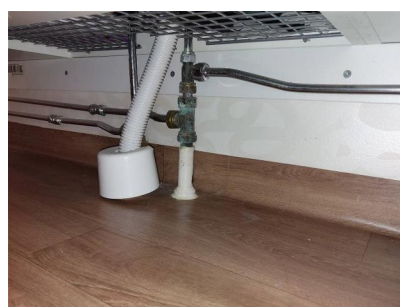
- Rörgenomföring finns i golv. (Tappvatten/smårrör)
- Bristfälligt golvfall utanför duschzon.

Ovan nämnda brister kan innebära en ökad risk för att vatten tränger ner i omkringliggande konstruktioner och orsakar fuktskador.

Vid uppbyggnaden av utrymmet kan rör i golv varit tillåtet (oklart renoveringsdåtid) och utförandet kan därför anses vara fackmässigt utfört. I dagens branschregler är detta inte längre tillåtet. Man bör därav skydda området från vattenbegjutning.

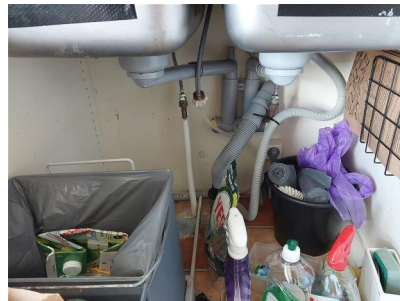
- Fuktskydd saknas i diskbänksskåp samt under kyl/frys.

När fuktskydd saknas är det svårt att upptäcka läckage från rörledningar. Vatten kan då tränga in i omkringliggande konstruktioner och orsaka fuktskador.

För att upptäcka eventuella läckage, installera ett fuktskydd.

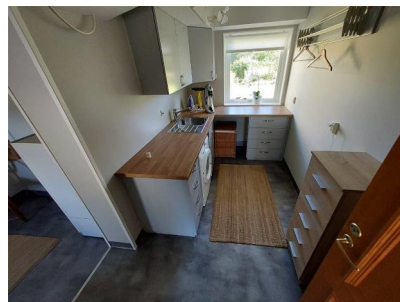
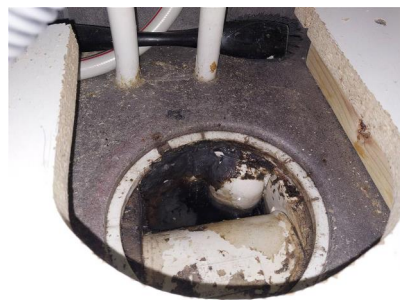
- Golvbrunnen är inte utbytt i samband med renovering.
- Rörgenomföring i golv i nära anslutning anslutning till golvbrunn.

Risk finns att det nya tätskiktet inte har kunnat anslutas till golvbrunnen på ett riktigt sätt, vilket kan leda till fuktskador i omkringliggande konstruktioner.

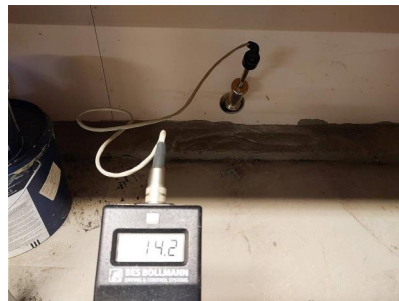
Vid kontroll av väggssyllar uppmättes fuktvärden under kritisk nivå för mikrobiell tillväxt och normal lukt upplevdes.

Fuktkvoten uppmättes till 14 % via provhål upptaget i yttervägg.

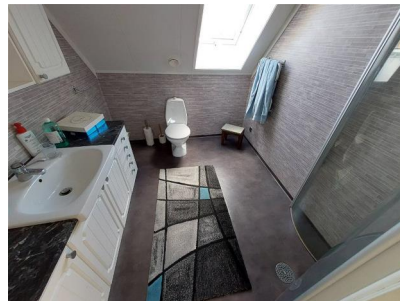
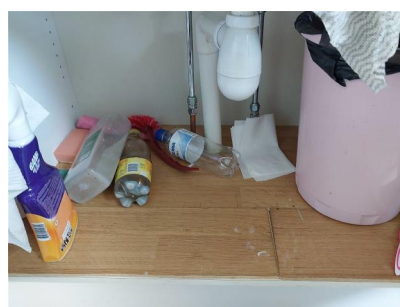
Rör genomföringar under komod/tvättställ har inte kunnat besiktigas då de döljs under komod/tvättställ. För övrigt inget att notera.
