Safiren 10

Åbenråvägen 15

| Uppdragsnummer | G30688 |
| Besiktningsdatum | 2024-10-16 |

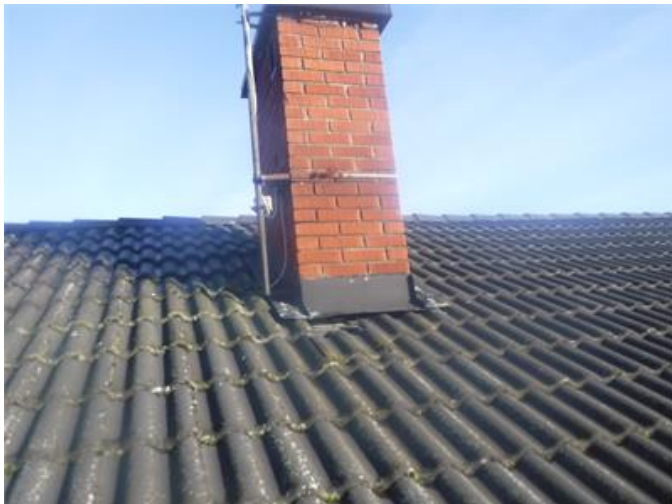
| Besiktningsresultat | | | | | |
|---|---|---|---|---|---|
| | | | | | Plåten till skorstenen är äldre och täcker bristfälligt mot takpannor. Vid besiktningen hade en takpanna hamnat ur läge under skorstenen. |

Tak: Plåten till skorstenen är äldre och täcker bristfälligt mot takpannor. Vid besiktningen hade en takpanna hamnat ur läge under skorstenen.

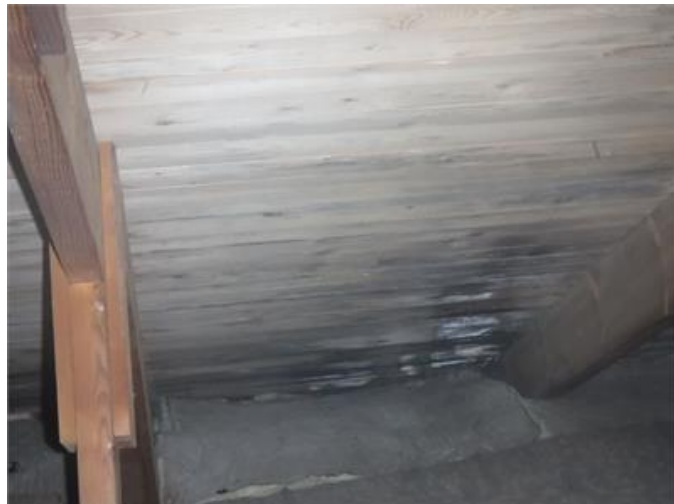
| Besiktningsresultat | | | | | |
|---|---|---|---|---|---|
| Vind | | X | | | Det förekommer mikrobiella tillväxter på insidan av yttertaget (svallbrädor). Se vidare under kommentarer och riskanalys på sida 4. |

Det förekommer mikrobiella tillväxter på insidan av yttertaket (svallbrädor). Oftast beror mikrobiella tillväxter på svallbrädor att det vintertid, på grund av otätheter i bjälklaget/ångspärren, kan leta sig upp varm fuktig luft från inomhusmiljön som kondenserar mot svalare ytor. Att åtgärda husets inomhusventilation och säkerställa tätheten i vindsbjälklaget reducerar fuktbelastningen mot vinden.

Vind: Det förekommer mikrobiella tillväxter på insidan av yttertaket (svallbrädor). Se vidare under kommentarer och riskanalys på sida 4.

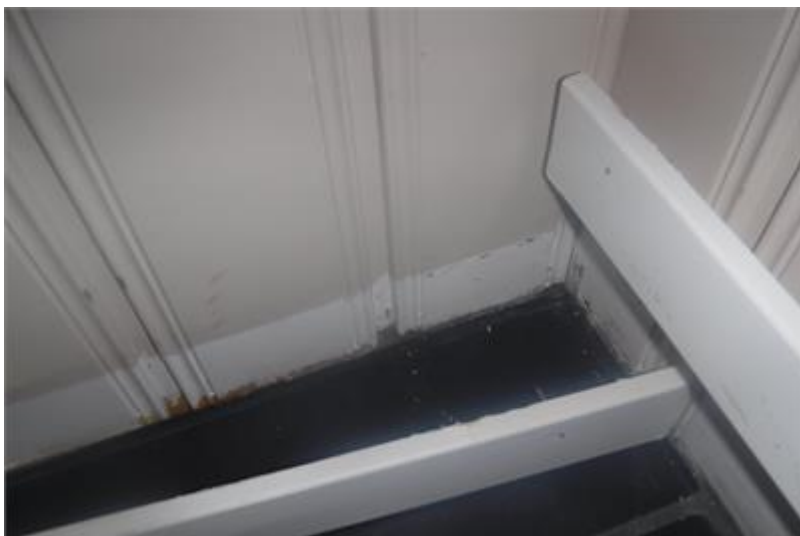
Det finns ett par rum som har äldre träkonstruktioner mot ytterväggarna och som är fuktpåverkade, se stickprovskontroll i bilagan på sida 6.

| Konstruktionsdel | Nedre del av påreglad yttervägg |

Stickprovskontrollen utfördes i sovrummet med äldre panel på väggarna. Kontroll av konstruktion visade fuktkvot på över 20% i nedre del av påreglad yttervägg. Det kritiska gränsvärdet för mikrobiell tillväxt brukar anges till ca 16-17% fuktkvot (FK). Avvikande lukt upplevdes vid golv/väggvinkel.

Det rekommenderas att allt organisk material som har kontakt med betongplatta och ytterväggar tas bort och att bakomliggande konstruktioners skick/status kontrolleras. Se även allmän text om källaren under kommentarer och riskanalys på sida 4 i protokollet.
