Besiktningssprotokoll

Anticimex Försäkringsbesiktning i samarbete med Fastighetsbyrån

Fastighetsbeteckning: Smeden 1	
Fastighetsadress: Smedsvägen 8	
Postnummer: 612 36	Ort: Finspång

Besiktningdatum: 2024-10-17	Protokollnummer: 68600703
Temperatur: 8 °C	Väderlek: Molnigt
Tekniker: Joel Hallén	
E-post: Joel.Hallen@anticimex.se	
Kontor: Norrköping	
Närvarande: Anhörig

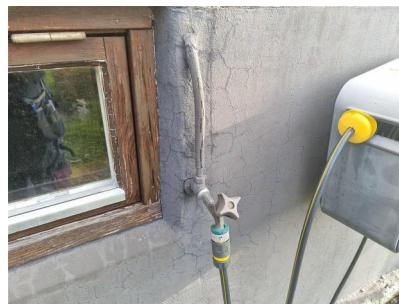
Vattenutkastaren är inte frostsäker.

När vattenutkastaren inte är frostsäker ökar risken för att den ska frysa sönder och orsaka vattenskada.

Byt till självdränerande vattenutkastare vilket innebär att den är frostsäker.

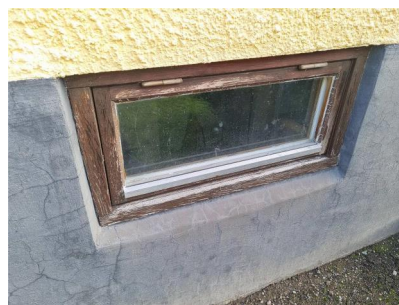
Källarfönster och källardörr är i behov av målning/underhåll.

Där målningsbehov finns riskerar att få fukt- och rötskador på grund av sämre vattenavvisande förmåga.

Tröskelbleck saknas under källardörr.

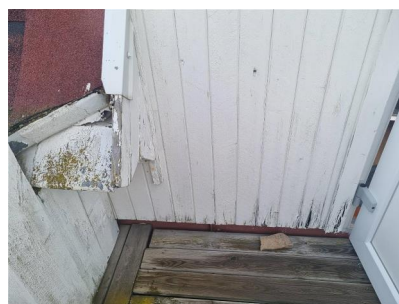
Rötskada/fuktuppsug finns i nederkant träpanel.

Fasadbeklädnad/vindskivor och träkonstruktioner där målningsbehov finns riskerar att få fukt- och rötskador på grund av sämre vattenavvisande förmåga. För att öka livslängden på fasadbeklädnaden rekommenderas målning och underhåll. I samband med ommålning rekommenderas att de rötskadade panelbrädorna byts ut.

Plåttaket under trall på balkong är äldre och har ej gått att besikta.

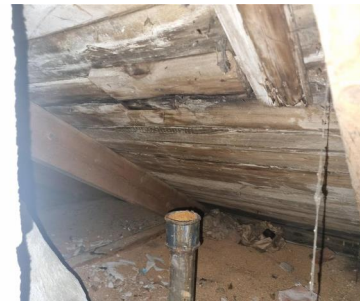
Vid kontroll av vinden har fuktvärden under kritisk fuktnivå för mikrobiell tillväxt uppmätts, dock finns mikrobiell påväxt på underlagstak.

Fuktkvoten i underlagstak/takbjälkar uppmättes mellan 11-15%. Risk för mikrobiell tillväxt föreligger om fuktkvoten överstiger 17%.

Avloppsluftning avslutas på vinden och rekommenderas att ledas ut på tak.

Den upptäckta mikrobiella påväxten på underlagstaket är ett tecken på att vinden har tillförts eller tillförs fukt inifrån bostaden. Observera att besiktning av bostadens ventilationssystem inte har ingått i uppdraget.

Vissa fuktfläckar förekommer på underlagstak utan några avvikande fuktvärden och är troligtvis från tiden innan taket lades om.

För att komma tillrätta med detta kan fukttillförseln inifrån bostaden behöva minskas. Det kan göras genom att ventilationen i bostaden förbättras samt att eventuella otätheter i vindsbjälklaget (tak-/väggvinklar, taklucka med mera) tätas. Läs Anticimex faktablad om uppvärmda vindsutrymmen för tips och råd.

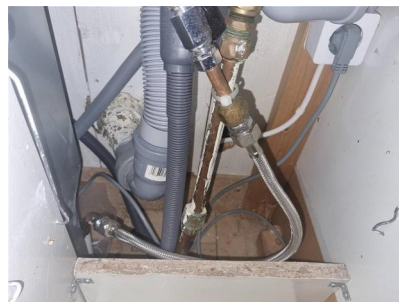
Fuktskydd saknas under kyl/frys och under diskbänkskåp.

Utan fuktskydd är det svårt att upptäcka läckage. Vatten kan då tränga in i omkringliggande konstruktioner och orsaka fuktskador.

Fuktskydd är otätt under diskmaskin där rörgenomföring finns intill.

För att upptäcka eventuella läckage, installera ett fuktskydd.

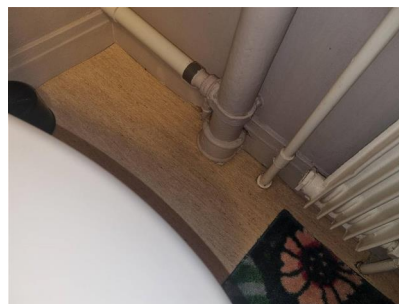
🔍 Fuktindikering i utrymmet gav förhöjda fuktindikationer lokalt intill avloppsrör.

Vi rekommenderar kontakt med fackman för att bedöma orsak och omfattning.

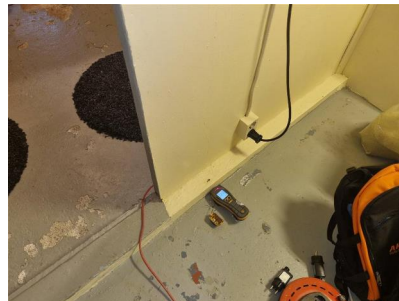
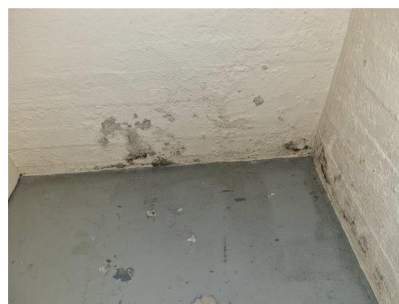
Några uppreglad mellanväggar finns i källaren. Dessa riskerar påverkas av naturlig fuktpåverkan från mark.

Vid kontroll av väggsyillar uppmättes fuktvärden över kritisk fuktnivå för mikrobiell tillväxt.

Fuktkvoten uppmättes till 26 % i nederkant väggsyll.
Risk för mikrobiell tillväxt föreligger om fuktkvoten överstiger 17%.

Utvändigt fuktskydd är äldre.

Eftersom källarens utvändiga fuktskydd (dagvattensystem, dräneringssystem samt källarytterväggarnas utvändiga fuktskydd) är äldre, så kan systemet ha nedsatt funktion. Detta ökar risken för invändiga fuktskador i källaren.

Fuktgenomslag/putsläpp på några källarytterväggar, detta är ett tecken på att källarens utvändiga fuktskydd inte längre fungerar tillfredsställande.

Några rörelsesprickor finns på väggar samt färgsläpp på golv.

Vid en renovering rekommenderas att använda plåtsyllar istället för trä.

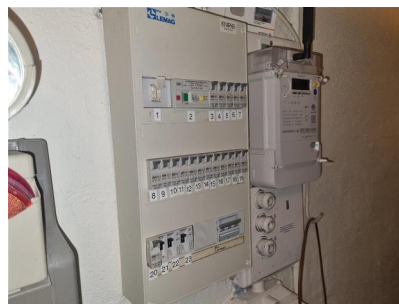
El-centralen har jordfelsbrytare.

Jordfelsbrytare finns installerad vid elcentralen.

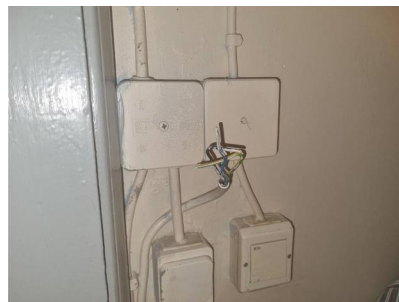
Vid trappan finns lös elkabel, enligt uppgift är denna bortkopplad.

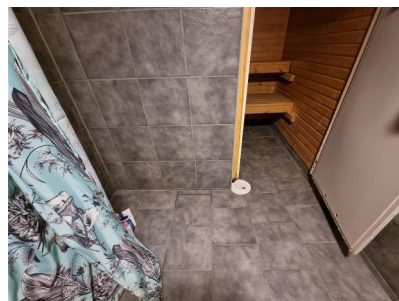
Golvbrunnen är inte utbytt i samband med renovering.

Risk finns att det nya tätskiktet inte har kunnat anslutas till golvbrunnen på ett riktigt sätt, vilket kan leda till fuktskador i omkringliggande konstruktioner.

- Ingen tätskiktsanslutning till golvbrunn samt renslugg saknas.
- Golvbrunn placerad nära vägg, fuktfläckar finns på dörrlist.

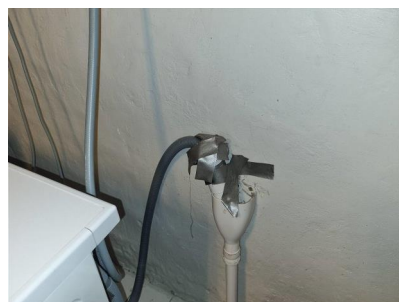
- Ej fackmässig förankring av avloppsslang från tvättmaskin och avlopp till tvättställ.
- Sprickor finns i klinkergolv.
- Äldre golvbrunn i utrymmet.
