# Besiktningsprotokoll

Anticimex Försäkringsbesiktning i samarbete med Fastighetsbyrån

| Fastighetsbeteckning:<br>Stöttingen 30 | |
| Fastighetsadress:<br>Allévägen 18 | |

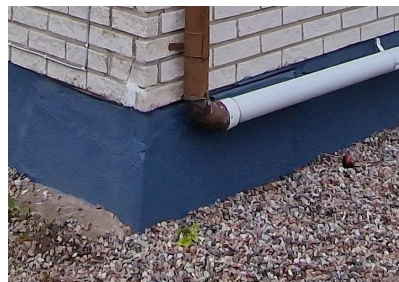
Sockeln "buktar" ut på ett ställe och sprickor finns i sockel.

Detta kan leda till fukt- och frysskador i konstruktionen och bör därför åtgärdas. "Utbuckningen" kan också innebära att vatten leds in i grunden.

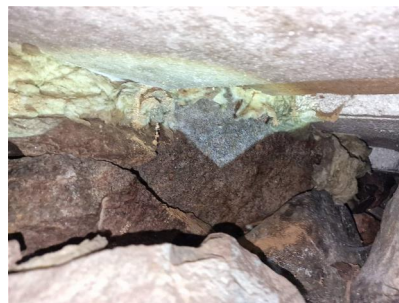
I grunden noterades, lokalt på grundmursstenarna mot nordväst, fritt vatten. Om det är kondens eller om det rinner in via otätheterna i sockeln går inte att avgöra.

Detta har i sin tur fuktat upp närliggande golvbjälklag och orsakat rötskador.

För att konstatera orsaken till och omfattningen av detta rekommenderas att en fördjupad undersökning utförs.

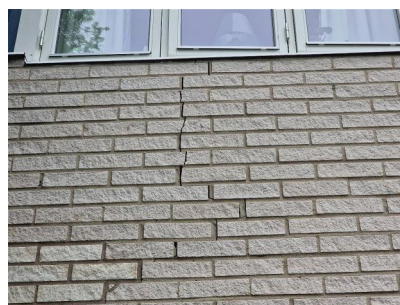
Sprickor finns i tegelfasaden.

Detta kan leda till fukt- och frysskador i konstruktionen och bör därför tätas. Kontakta fackman vid osäkerhet.

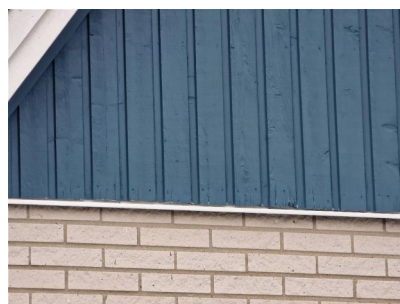
Mindre rötskador noterades i träpanelen.

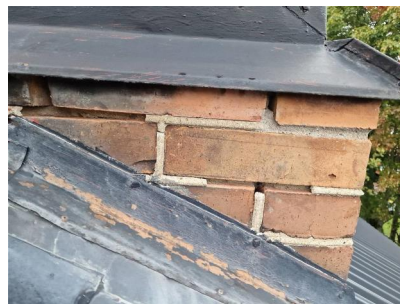
Murbruk har börjat släppa mellan tegelstenarna.

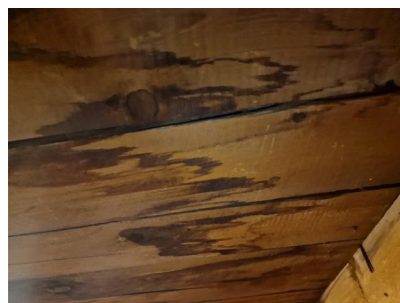
På insidan av yttertaket observerades fuktfläckar/missfärgningar vilket förekommer i mer eller mindre alla äldre vindsutrymmen och är ofta svåra att tidsbestämma. Vid fuktindikering noterades inga avvikelser. Vinden bör hållas under uppsikt och eventuella läckage som upptäcks åtgärdas.

Vid kontroll av vinden uppmättes fuktvärden under kritisk fuktnivå för mikrobiell tillväxt och en normal lukt upplevdes. Fuktkvoten i underlagstak/takbjälkar uppmättes till 9 %.

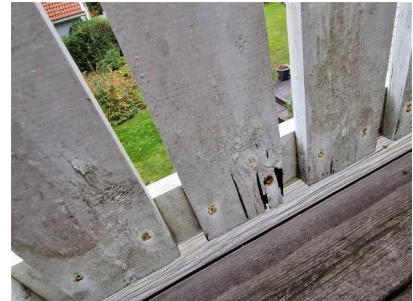
Mindre rötskador i balkongräcket.

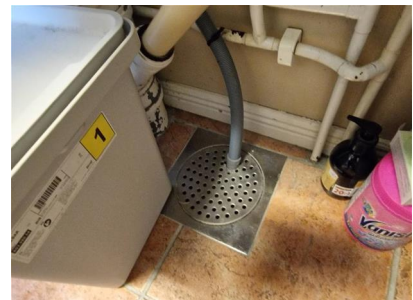
Golvbrunnen är placerad för nära vägg.

Det finns risk att tätskiktet inte har kunnat anslutas på rätt sätt, vilket kan leda till fuktskador.

Enligt uppgifter från säljaren så är tätskiktet uppvikt på väggarna.

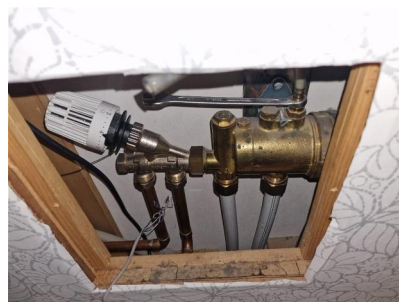
Rörslits saknar vattentät botten.

En rörslits ska ha en vattentät botten och vara försedd med skvallerrör. När det saknas ökar risken för att ett läckage inte upptäcks i tid. Det kan leda till fuktskador i omkringliggande konstruktioner.

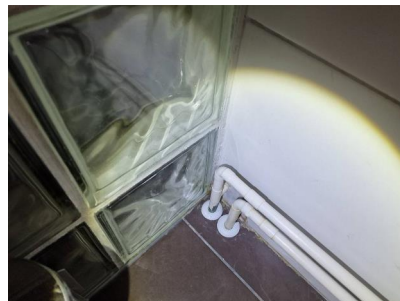
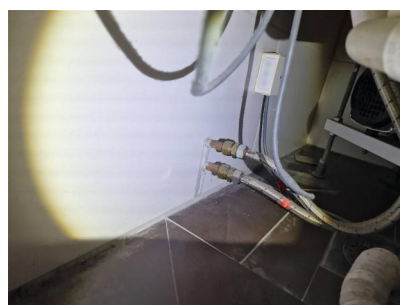
Rör genomföringar finns i golv & i vägg i plats för bad/dusch. I golvbrunnen under badkaret är tätskiktet felmonterat (sticker fram under klämringen).

Detta medför en ökad risk för att vatten tränger ner i omkringliggande konstruktioner och orsakar fuktskador.

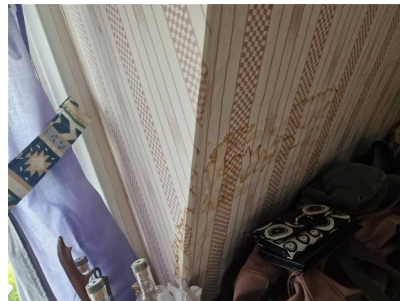
Gamla fuktfläckar finns. Vid fuktindikering noterades inga avvikelser. Se även "Lämnade upplysningar".
