Besiktningssprotokoll

Anticimex Försäkringsbesiktning i samarbete med Fastighetsbyrån

Fastighetsbeteckning: Lilla Spånhult 2:90	
Fastighetsadress: Lingonstigen 3	
Postnummer: 562 31	Ort: Norrahammar

Besiktningdatum: 2024-10-16	Protokollnummer: 68592086
Temperatur: 2 °C	Väderlek: Klart
Tekniker: Mats Josefsson	
E-post: mats.josefsson@anticimex.se	
Kontor: Jönköping	
Närvarande: Ombud för fastighetsägare

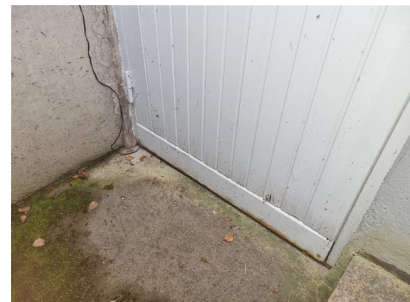
Utvändigt / Dörrar

Tröskelbleck saknas under dörrar.
Ett visst underhåll finns.

Avsaknad av tröskelbleck medför att det finns risk för att vatten kan rinna in och orsaka fuktskador på tröskel och/eller i kringliggande vägg och bjälklag.

Rekommendation är att försöka tillföra ett tröskelbleck för dörrtrösklarna.
Bra är även att rensa golvbrunnen då och då utanför källardörren.

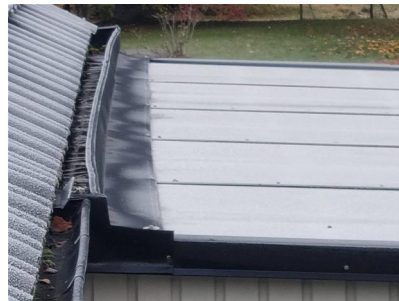
Utvändigt / Uterum

Allmänt underhåll föreligger på uterummets trätor.

Rekommendation är även att rengöra kanalplasttaket vid behov.

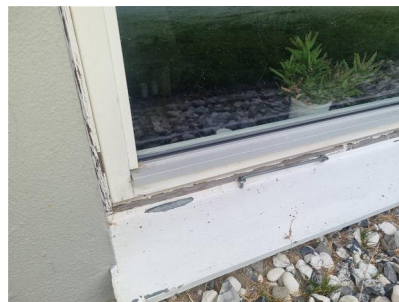
Utvändigt / Fönster

Ett visst underhåll föreligger på trätor.

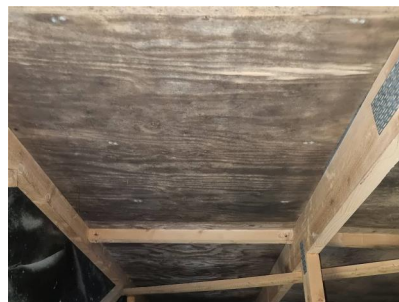
Utvändigt / Vind

- Underlagstaket består av träfiberskivor.

Eftersom underlagstaket består av träfiberskivor utan yttre täckning av papp under takbeklädnaden, finns risk vid ogynnsam väderlek att regnvatten/snö tränger in i skivskarvar med läckage på vindsutrymmet som följd. Med tiden kan även träfiberskivorna drabbas av fuktskador.

- Vid kontroll av vinden har fuktvärden under kritisk fuktnivå för mikrobiell tillväxt uppmätts, dock finns mikrobiell påväxt på underlagstak.

Fuktkvoten i underlagstak/takbjälkar uppmättes till 13 %.

Den upptäckta mikrobiella påväxten på underlagstaket är ett tecken på att vinden har tillförts eller tillförs fukt inifrån bostaden. Observera att besiktning av bostadens ventilationssystem inte har ingått i uppdraget.

För att komma tillrätta med detta kan fukttillförseln inifrån bostaden behöva minskas. Det kan göras genom att ventilationen i bostaden förbättras samt att eventuella otätheter i vindsbjälklaget (tak-/väggvinklar, taklucka med mera) tätas. Läs Anticimex faktablad om oppvärmda vindsutrymmen för tips och råd.

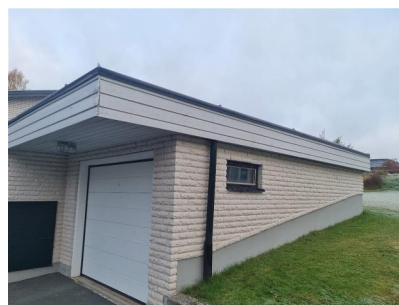
Utvändigt / Garage utvändigt

En del sprickor förekommer i sockel, lövsil saknas på stuprör, ett visst underhåll finns på fönster.

Takbeklädningen bedöms att den lagts om för några år sedan.
Bra är att rensa takbrunnen regelbundet.

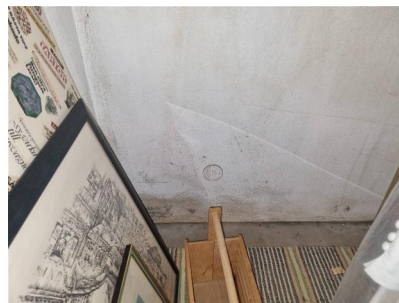
Källarplan / Trappförråd

Vissa missfärgningar noterades i nederkant på yttervägg.
Detta beror oftast på en naturlig kapillärsugning från underliggande mark.

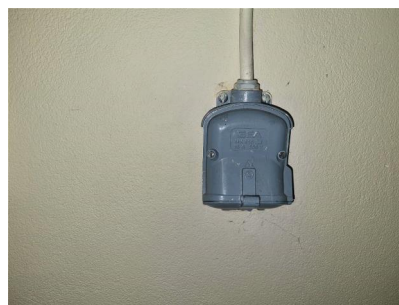
Källarplan / Verkstad med groventre

3-fasuttag i metall finns.

Denna typ av uttag tillverkas inte längre då de anses medföra en stor risk för personskada.

Kontakta en elektriker för kontroll och åtgärd.

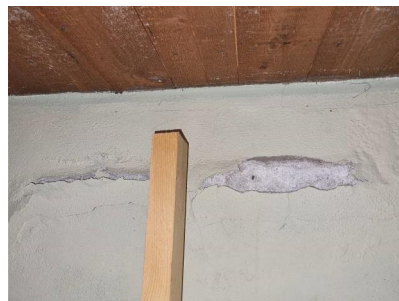
Källarplan / Matkällare

Puts o sprickor förekommer på någon punkt på källarväggen.
