Fastighetsuppgifter

Aspö-Björktorp 1:2

**Besiktningssuppgifter**

Uppdragsnummer	A30458 (2/2)
Besiktningsdatum	2024-10-18
Besiktningföretag	OBM Byggnadsmiljö AB
Besiktningförrättare	Connie Åkerlund
Närvarande	Säljare
Giltig till och med	2025-10-18

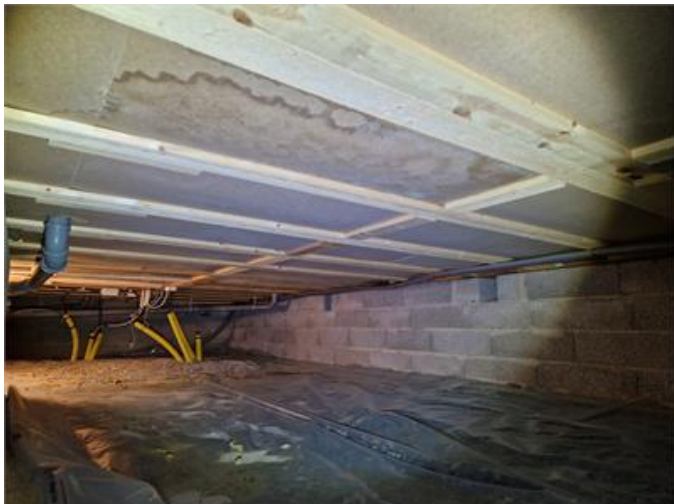
2023 - Läckage från kyl. Åtgärdat via försäkringsbolag. Fuktfläckar finns dock fortfarande i grunden.

Krypgrund:
Fuktfläckar noterades i blindbotten

En krypgrund är en riskkonstruktion med avseende på fukt- och mikrobiella skador. För att säkert fastställa grundens funktion och golvbjälklagets kondition krävs alltid en fortsatt teknisk undersökning. Se även protokollets näst sista sida Pos. 10.

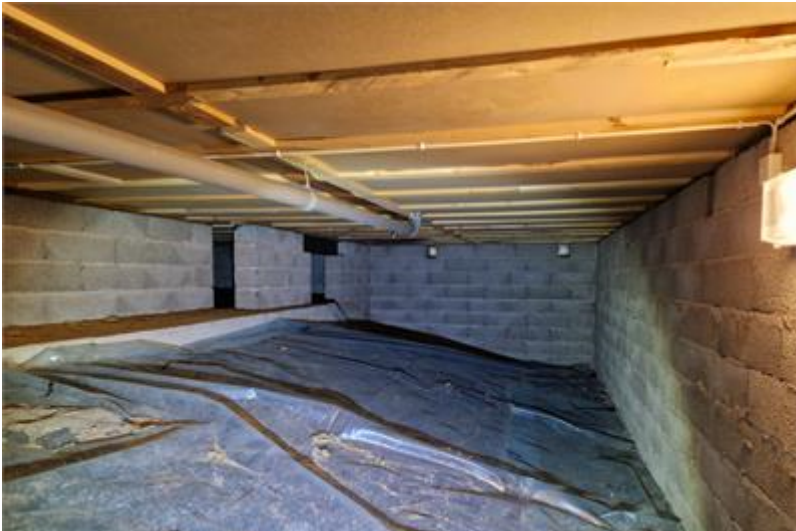
Byggnadsdel	Grundläggning
Konstruktionsdel	Krypgrund
Konstruktionsuppbyggnad	Bjälklag av träkonstruktion. Blindbottenskivor av masonit. Markbädden delvis plastad, delvis belagd med betongplattor.

FK i aktuell grund uppmättes till 14% och ingen avvikande lukt noterades i utrymmet.
