Besiktningssprotokoll

Anticimex Försäkringsbesiktning i samarbete med Fastighetsbyrån

Fastighetsbeteckning: Björken 10	
Fastighetsadress: Långgatan 40	
Postnummer: 545 33	Ort: Töreboda

Besiktningdatum: 2024-10-17	Protokollnummer: 68596674
Temperatur: 12 °C	Väderlek: Klart
Tekniker: John Nicklasson	
E-post: John.Nicklasson@anticimex.se	
Kontor: Skövde	
Närvarande: Säljare samt Anticimex besiktningstekniker John Nicklasson utförande av ÖB

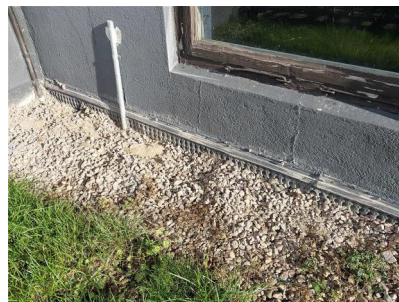
Utvändigt fuktskydd ligger lokalt oskyddat ovan mark.

Risk finns att det utvändiga fuktskyddet skadas och funktionen försämras.

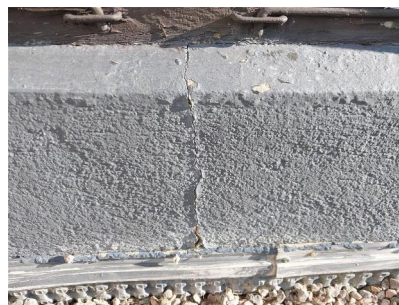
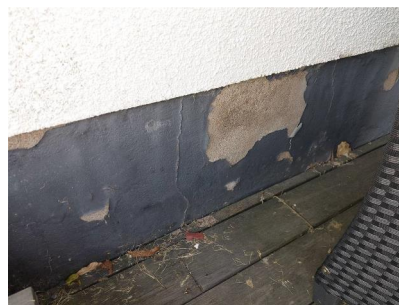
Sprickor finns i sockel.

Lokala färgsläpp förekommer.

Dessa bedöms inte ha lett till bakomliggande skador.

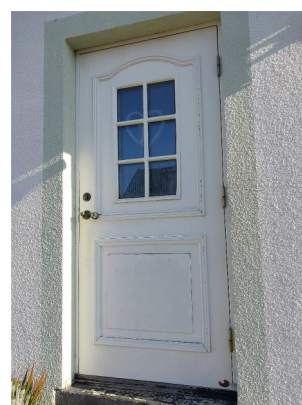
Dörr är i behov av målning/underhåll.

Tröskelbleck saknas.

Skyddande skärmtak finns inte.

Dörrar där målningsbehov finns riskerar att få fukt- och rötskador på grund av sämre vattenavvisande förmåga.

För att öka livslängden på dörr rekommenderas målning och underhåll.

På sikt rekommenderar jag byte av ålderstigen dörr samt att man ser över möjligheterna att montera ett skyddande entrétak.

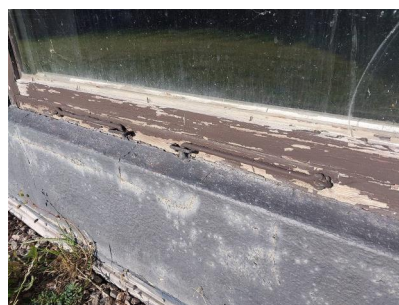
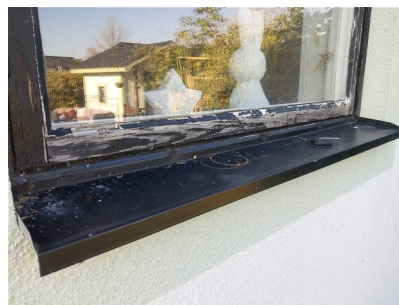
Kitt- och färgsläpp finns på äldre fönster.

För att motverka framtida rötskador bör målning och underhåll utföras.

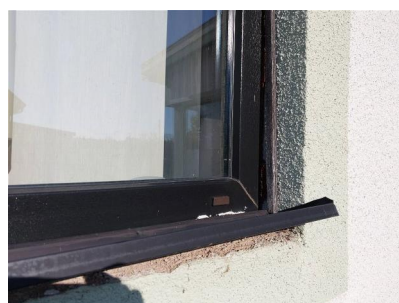
Ett fönsterbleck är löst.

Detta ökar risken för inträngande fukt i väggkonstruktionen.

Montera fast blecket fackmässigt och täta mot vägg.

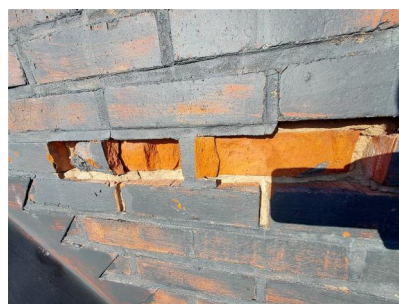
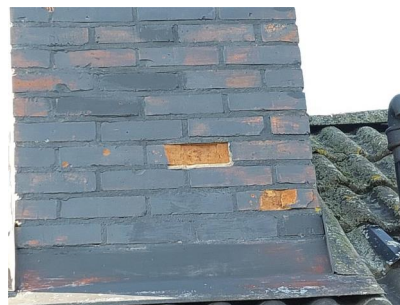
Skorstenen uppvisar skador i tegelstenar.

Jag rekommenderar kontakt med fackman för bedömning och åtgärd.

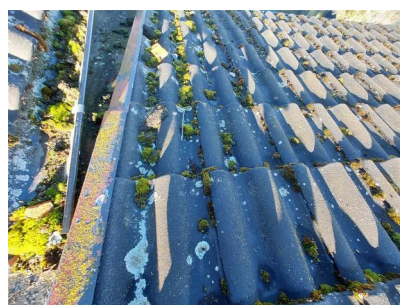
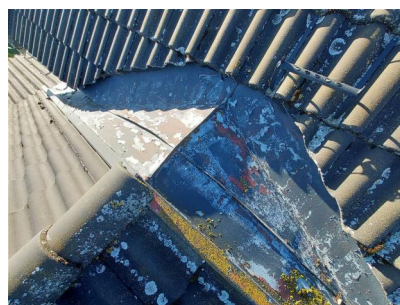
Skorstensplåtar och rännalsplåtar är inte bytta vid senaste takomläggningen.

Underlagspapp bedöms vara bytt på utbyggnad men inte på ursprungsbyggnad.

Mosspåväxt noteras på takpannor.

Mosspåväxt på takpannor rekommenderas att hållas efter kontinuerligt.

Plåtarbeten och underlagspapp bör bytas senast vid nästkommande takomläggning.

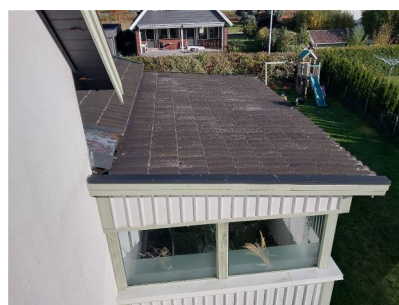
Låglutande tak har fel taktäckning.

Taktäckningen av betongpannor är inte anpassad till taklutningen. Risk finns för läckage med fuktskador som följd.

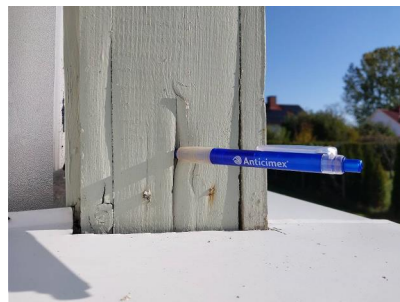
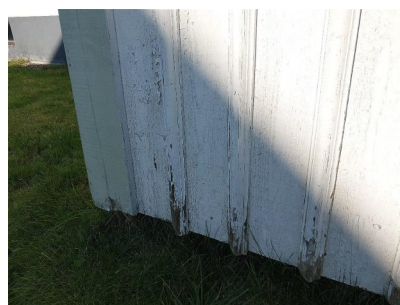
Fasadbeklädnaden har rötskador.

Allmänt målningsbehov noteras.

Mindre rötskador finns i fasadpanelen. Dessa bedöms dock inte ha lett till bakomliggande skador.

För att undvika följskador kan rötskadad träpanel bytas ut.

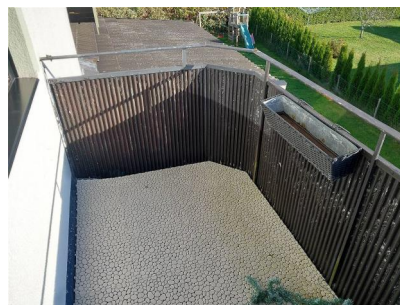
Lågt balkongräcke.

Enligt dagens säkerhetsregler ska ett balkongräcke vara 110 cm ovan golvet. Nuvarande räcke är endast 90 cm högt.

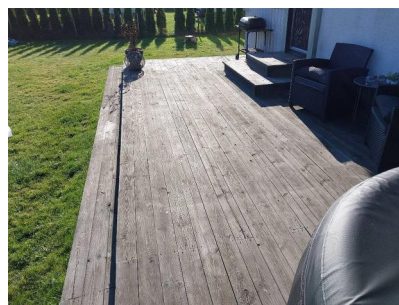
Svikt och skador förekommer på altan.

Svikt och skador på altan är ett tecken på åldersrelaterade brister i konstruktionen.

Delar av altantrallen behöver bytas framöver.

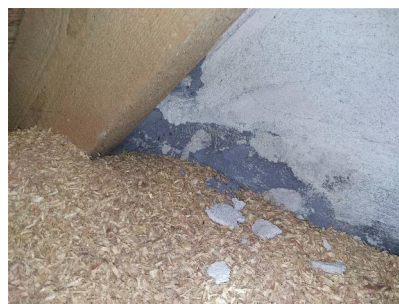
Blå lättbetong finns i byggnaden.

Denna typ av lättbetong är i vissa fall radonhaltig.

Vi rekommenderar en radonmätning eller att du kontrollerar om radonmätning har genomförts tidigare.

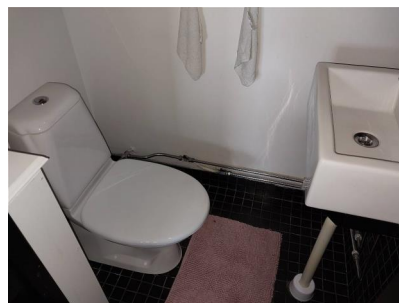
Toastolen är lös mot klinkergolv.

Nybytt toalettstol ska fästas fast innan försäljning enligt säljare.

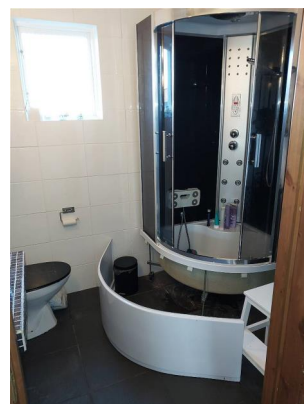
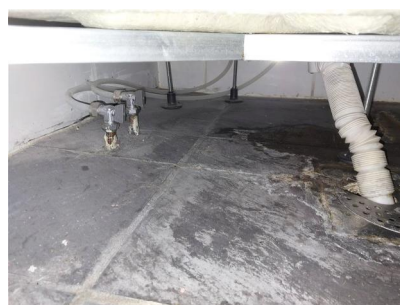
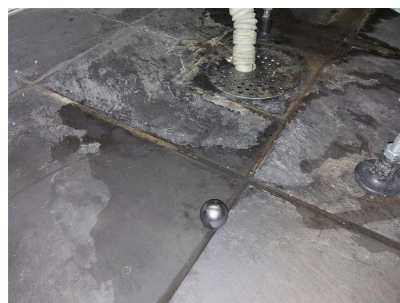
Badrummet har brister i utförandet.

Felaktigt golvfall och svackor i golv.

Hålrums ljud noteras i klinkerplattor.

Rörgenomföringar förekommer felaktigt i golv under duschkabin.

Eftersom badrummet inte är fackmässigt* utfört finns risk för fuktskador. Observera att risken angående fackmässigt utförande gäller hela utrymmet.

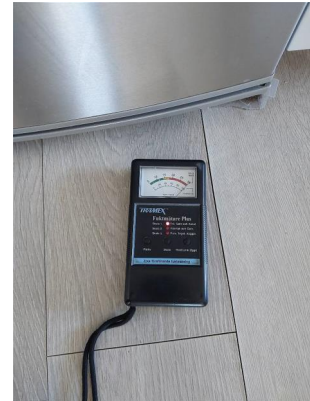
Golvet uppvisar tecken på lokal fuktskada vid kylskåp.

Den upptäckta fuktskadan kan vara ett tecken på en tidigare eller en pågående fuktskada.

Förhöjda fuktindikationer visar på en pågående fuktskada.

Vi rekommenderar en fördjupad undersökning för att bedöma orsak och omfattning.

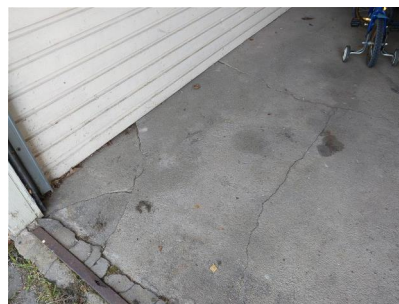
Sprucket betonggolv noteras.
För kännedom.

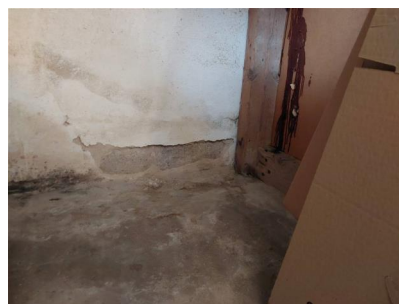
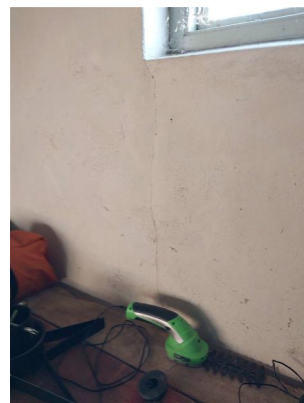
Puts och färgsläpp noteras på källarväggar.
Sprickor noteras lokalt i källargrundmurar.
Ovanstående noteringar innebär i detta fallet mindre brister.

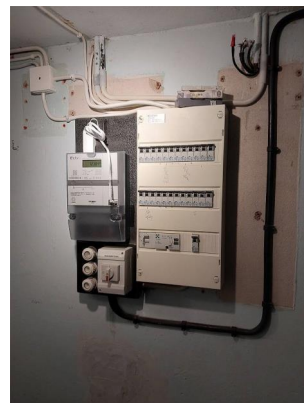
Jordfelsbrytare finns installerad vid el-centralen, gruppförteckning noteras inte.

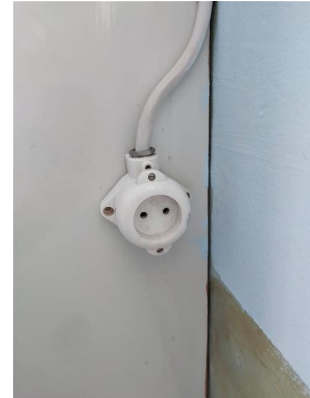
Ojordat eluttag noteras i utrymmet.

Tvättstuga räknas som våtutrymme, varpå eluttag i utrymmet ska vara jordat.

Kontakta elektriker för bedömning och åtgärd.
