Fastighetsuppgifter

Fastighetsbeteckning
Aska 1:25
Adress
Norr Källstavägen 5
14896 Sorunda

Uppdragsnummer A30440
Besiktningsdatum 2024-10-18
Besiktningföretag OBM Byggnadsmiljö AB
Besiktningförrättare Petra Vesterlund
Närvarande Säljaren
Giltig till och med 2025-10-18

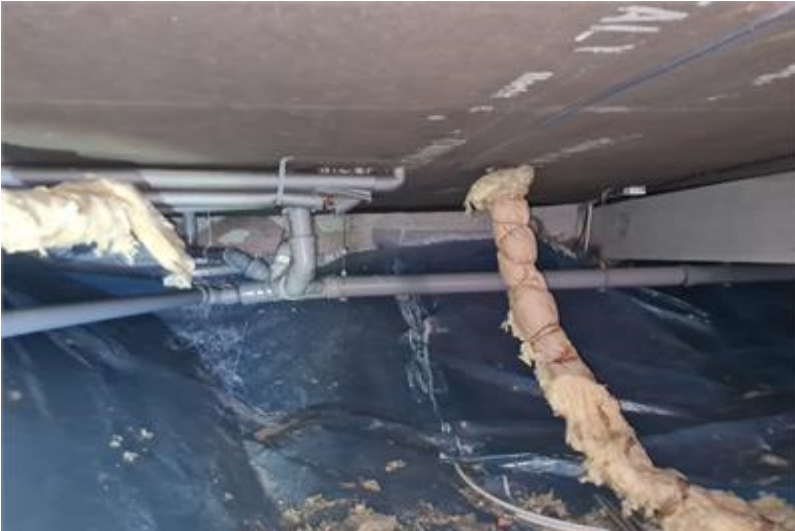
Bilaga 1

Byggnadsdel Krypgrund
Konstruktionsdel
Konstruktionsuppbyggnad

Vid fuktkvotsmätningar uppmättes värden till ca 19-21 % (FK).
Det kritiska gränsvärdet för mikrobiell tillväxt brukar anges till ca 15-17% fuktkvot (FK).

Vidare utredning rekommenderas.

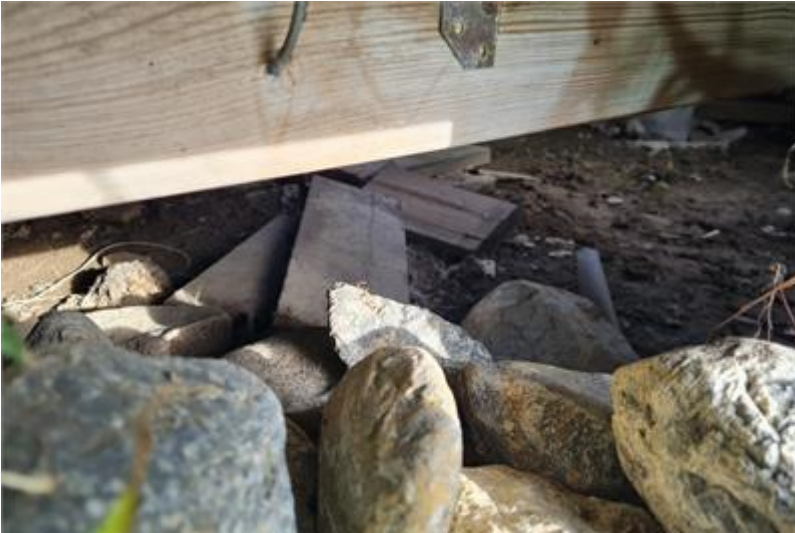
Bilaga 2

Byggnadsdel Plintgrund
Konstruktionsdel
Konstruktionsuppbyggnad

Vid fuktkvotsmätningar uppmättes värden till ca 12-13 % (FK).
Det kritiska gränsvärdet för mikrobiell tillväxt brukar anges till ca 15-17% fuktkvot (FK).
