**Fastighetsuppgifter**

Mjölner 17

Margaretavägen 58

Uppdragsnummer	AB4011
Besiktningsdatum	2024-10-11
Besiktningsservice	OBM Besiktningsservice AB
Besiktningsserviceföretag	Magnus Holm
Närvarande	Fastighetsägare
Giltig till och med	2025-10-11

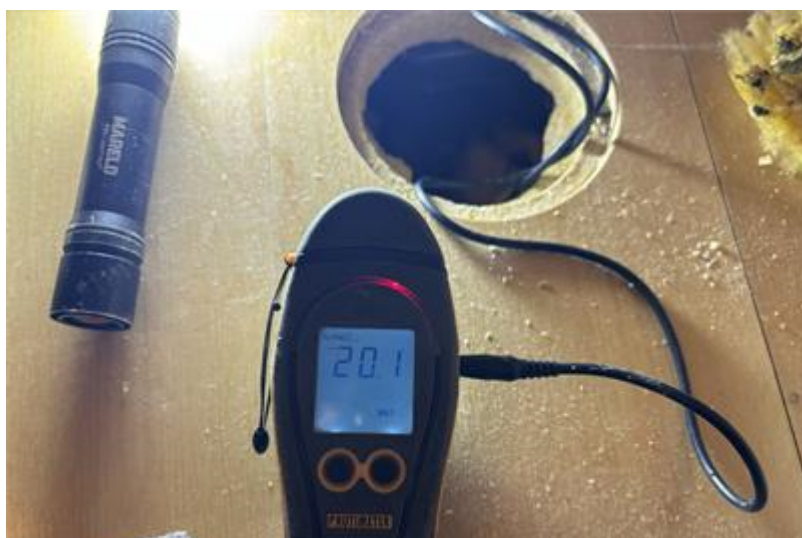
Byggnadsdel	Källare, sovrums 5
Konstruktionsdel	Uppreglat golv samt utreglade källaryttterväggar.
Konstruktionsuppbyggnad	Golv: Ytskikt, spånskiva, träreglar, isolering, plastfolie, grundsula. / Vägg: Gips, plastfolie, träreglar, isolering, grundmur.

Vid stickprovskontroll via provhål i golv och vägg i sovrums 5 uppmättes fuktvärden över gränsvärdet och en avvikande lukt upplevdes.

Fuktkvoten uppmättes till mellan 18-21%.

Det kritiska gränsvärdet för mikrobiell tillväxt brukar anges till ca 17% fuktkvot (FK).

Med tanke på den avvikande lukten och uppmätta fuktvärden bedöms det uppreglade golvet och den utreglade väggen vara skadat och åtgärder bör därför övervägas alt. att en fortsatt teknisk undersökning utförs.

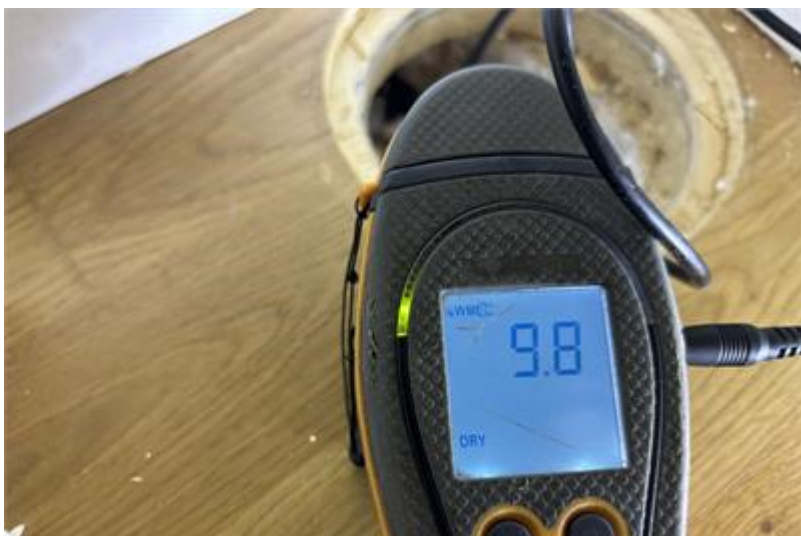
Byggnadsdel	Krypgrund.
Konstruktionsdel	Golvbjälklag ovan krypgrund.
Konstruktionsuppbyggnad	Blindbotten, isolering, träbjälklag, övergolv.

Vid stickprovskontroll uppmättes fuktvärden under gränsvärdet och ingen avvikande lukt upplevdes.

Fuktkvoten uppmättes till mellan 10-11%, vilket är under gränsvärdet.

Resultatet av stickprovskontrollen ger inga indikationer på åtgärdsbehov.
