# Besiktningsprotokoll

Anticimex Försäkringsbesiktning i samarbete med Fastighetsbyrån

| Fastighetsadress:<br>Själlandsgatan 17 | |

| Besiktningsdatum:<br>2024-10-14 | Protokollnummer:<br>68594584 |

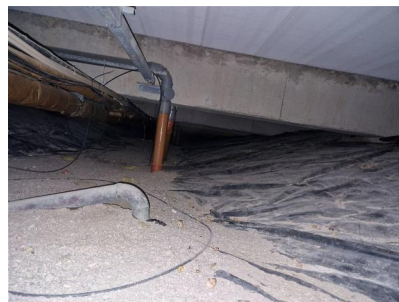
Inget avvikande noterades i krypgrunden, viktigt att gå ner i grunden med jämna mellanrum för att lättare se några förändringar.

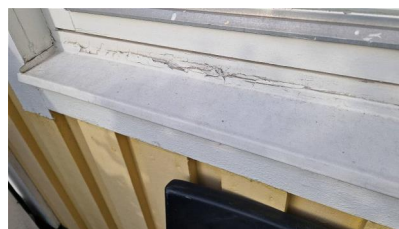
Fönster/ dörrar har ett varierat behov av målning/underhåll.

Fönster, dörrar och karmar där målningsbehov finns riskerar att få fukt- och rötskador på grund av sämre vattenavvisande förmåga.

Isolerglas är äldre.

Befintliga fönster är äldre vilket betyder att tätningen mellan fönsterrutorna kan vara sämre. Detta kan leda till att missfärgning/imma kan uppstå mellan glasrutorna.

För att öka livslängden på rekommenderas målning och underhåll.

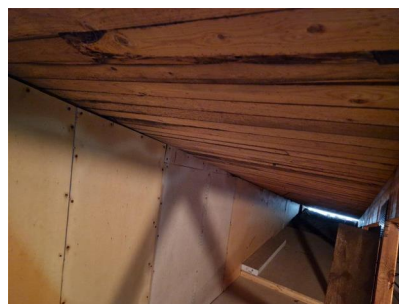
Mindre mikrobiell påväxt finns på underlagstaket.

Min bedömning är att det inte är ett pågående problem, rekommenderas att hålla koll på vinden efter eventuella förändringar.

Vid kontroll av konstruktionen så uppmättes fuktkvoten till 9 % i takstolar/ underlagstaket, gränsvärdet för mikrobiell tillväxt är 17 %.

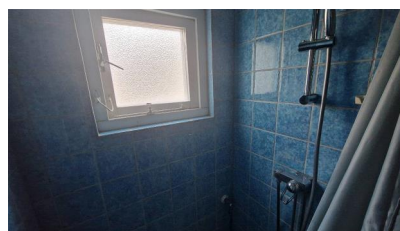
Våtutrymmet har äldre yt-/tätskikt.

Utrymmet är äldre och har passerat tiden för sin tekniska livslängd.

Det noteras

- Sprickor i klinkerplattor.
- Fönster olämpligt placerat.
- Rör genomföring i golv
- Kakel vid fönstersmygen sitter löst
- Rör genomföring i väggen i duschzonen

Renovering av utrymmet rekommenderas. Kontakta en behörig våtrumsentreprenör för en renovering. I samband med renoveringen bör omkringliggande konstruktioner kontrolleras för att upptäcka eventuella följdskador.

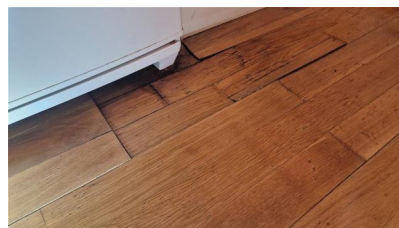
Fuktindikering på golvet vid kylskåpet gav förhöjda fuktindikationer.

Fuktskydd saknas i diskbänksskåp.

Utan fuktskydd är det svårt att upptäcka läckage från rörledningar. Vatten kan då tränga in i omkringliggande konstruktioner och orsaka fuktskador.

Vi rekommenderar en fördjupad undersökning för att bedöma orsak och omfattning.

För att upptäcka eventuella läckage, installera ett fuktskydd.

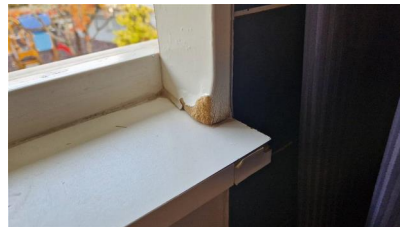
Våutrymmet har äldre yt-/tätskikt.

Det noteras

- Fönster olämpligt placerat, fönstersmygen har svällt.
- Rör genomföring i golv
- Tätskiktet i golvbrunnen är felmonterat, brunsmanschetten sticker ut under klämringen
- Spricka finns på klinkergolvet

Eftersom funktionen, som innebär att ytskiktet/tätskiktet ska vara vattentätt, kan vara nedsatt finns en ökad risk att vatten tränger igenom ytskiktet/tätskiktet med vattenskador i omkringliggande konstruktioner som följd. Det rekommenderas att renovera utrymmet inom rimlig framtid.

Fuktindikering i utrymmet gav inga förhöjda fuktindikationer.
