# Besiktningsprotokoll

Anticimex Försäkringsbesiktning i samarbete med Fastighetsbyrån

| Fastighetsadress:<br>Hyttan 1 | |

| Besiktningsdatum:<br>2024-10-15 | Protokollnummer:<br>68584503 |

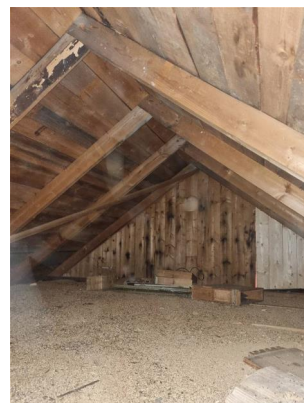
Vid kontroll av vinden uppmättes fuktvärden under kritisk fuktnivå för mikrobiell tillväxt och en normal lukt upplevdes.

Det finns risk för mikrobiell tillväxt om den relativa fuktigheten (RF) i den omgivande luften är över 75 %. I furuvirke motsvarar det en fuktkvot (FK) på 17 %.

Fuktkvoten i underlagstak/takbjälkar uppmättes till 8%.

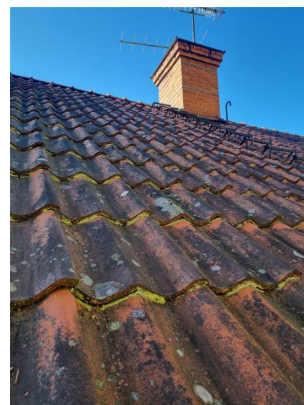
Yttertaket är äldre.

Takpannor, plåtdetaljer och underlagspapp har enligt vår bedömning en begränsad livslängd. Eftersom husets taktäckning är äldre har det ett minskat motstånd mot vatteninträngning. Detta i sin tur kan leda till fuktskador på träläkt och vidare ner i underliggande konstruktioner.

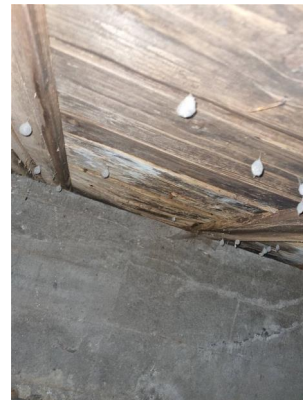
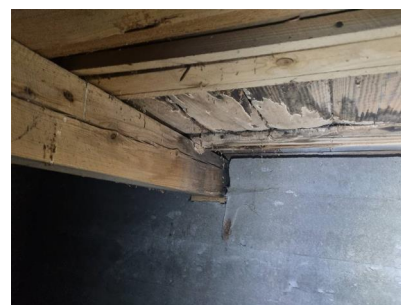
Vid besiktning av torpargrunden så upptäcktes ett område på ca tre kvadratmeter med fuktfläckar och vid fuktindikering var det förhöjda fuktvärden. Varför denna skadan har uppstått kunde inte upptäckas vid besiktningstillfället och därför rekommenderar jag att man utreder denna skada vidare. Denna utredning bör även inkludera åtgärdsförslag. Förutom denna skada så såg resterade torpargrund bra ut.

Vid kontroll av konstruktionen så upptäcktes en skada med förhöjda fuktvärden

Det finns risk för mikrobiell tillväxt om den relativa fuktigheten (RF) i den omgivande luften är över 75 %. I furuvirke motsvarar det en fuktkvot (FK) på 17 %.

Fuktkvoten uppmättes till 20 %.

Uteluftsventilerade krypprunder med bjälklag av organiskt material har ofta fuktskador på grund av naturlig fuktpåverkan. Detta kan resultera i mikrobiella skador.

Jag rekommenderar en fördjupad undersökning för att konstatera varför denna skada har uppstått, denna undersökning bör även infatta åtgärdsförslag.

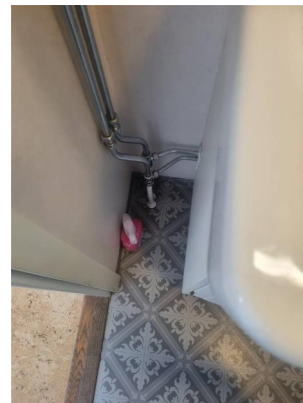
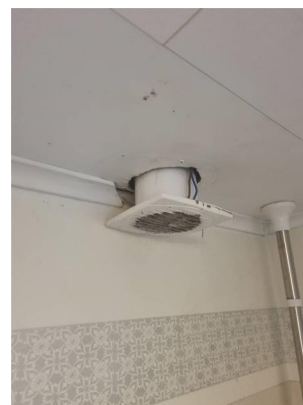
- Rör genomföring finns i golv.
- Det är otätt runt PAX fläkten.

Rör genomföringar i golvet medför en ökad risk för att vatten tränger ner i omkringliggande konstruktioner och orsakar fuktskador.

Jag rekommenderar att man antingen förkortar ventilationsröret i PAX fläkten eller alternativt tätar med silikon för att undvika att fukt tar sig upp via otätheterna.

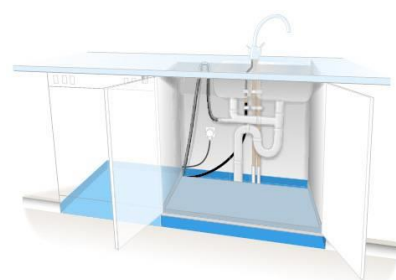
Fuktskydd saknas i diskbänksskåp.

Utan fuktskydd är det svårt att upptäcka läckage från rörledningar. Vatten kan då tränga in i omkringliggande konstruktioner och orsaka fuktskador.

För att upptäcka eventuella läckage, installera ett fuktskydd.

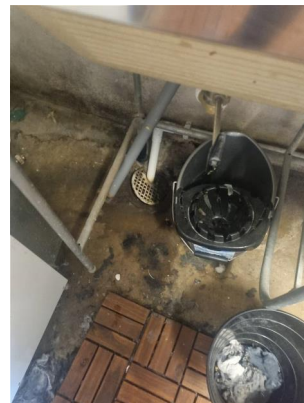
Gjutjärnsbrunnen är rostangripen.

Denna rekommenderas att bytas vid framtida renovering.

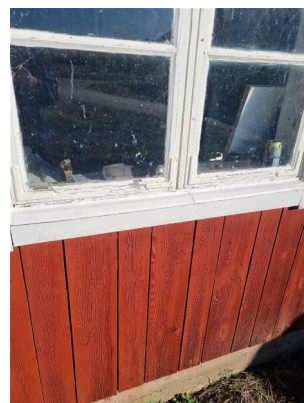
Torrspäckor finns på fönster.

Dessa bedöms inte ha lett till bakomliggande skador.
