Besiktningssprotokoll

Anticimex Försäkringsbesiktning i samarbete med Fastighetsbyrån

Fastighetsbeteckning: Hagalund 3	
Fastighetsadress: Nytomtavägen 6	
Postnummer: 671 33	Ort: Arvika

Försäkringsbesiktning

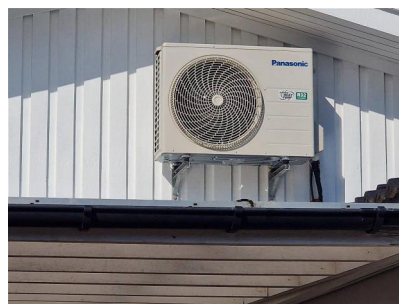
Kondensvatten från luftvärmepumpens utedel leds inte bort från husgrunden.

Detta medför ökad risk för att vatten tränger in i anslutande konstruktioner, vilket i sin tur kan leda till fuktrelaterade skador. Observera att besiktning av byggnadens värmesystem eller värmepumpen inte har ingått i uppdraget.

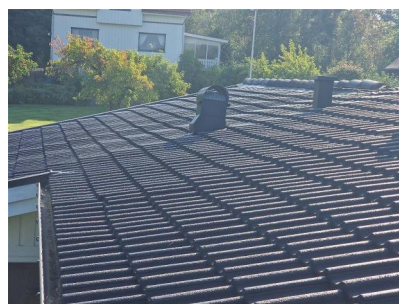
Ommålat betongtak.
Underlagspapp inte utbytt.
Delar av taket är ojämnt, vågigt.

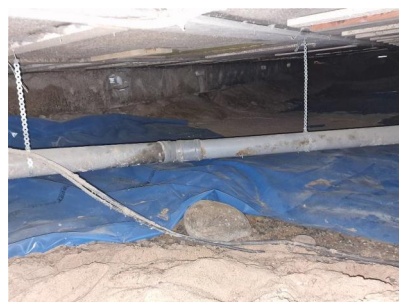
Vid kontroll av konstruktionen i krypgrund uppmättes fuktvärden under kritisk fuktnivå för mikrobiell tillväxt och normal lukt upplevdes. Delar av marken saknar plast och på andra delar finns plast under grus. Golvbjälklaget ovan den uteluftsventilerade krypgrunden riskerar att drabbas av fuktskador på grund av naturlig fuktpåverkan. Detta kan i sin tur leda till mikrobiella skador (angrepp av mikroorganismer) som kan leda till att mikrobiell lukt sprids till boendemiljön. Fuktkvoten uppmättes till 16 %. Risk för mikrobiell tillväxt föreligger om den relativa fuktigheten i den omgivande luften är över 75 % vilket motsvarar en fuktkvot på 17 %
