Besiktningssprotokoll

Anticimex Försäkringsbesiktning i samarbete med Fastighetsbyrån

Fastighetsbeteckning: Bergnäset 1:5	
Fastighetsadress: Kullevägen 13	
Postnummer: 972 51	Ort: Luleå

Försäkringsbesiktning

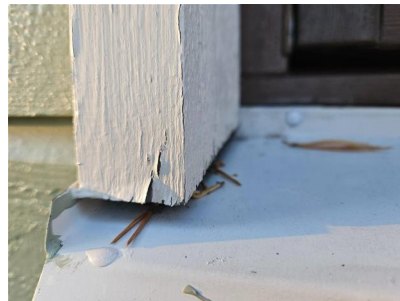
Utvändigt / Fönster

Enstaka mindre torrsprickor på foder kring fönster.

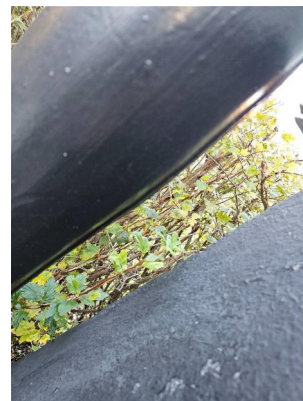
Utvändigt / Hängrännor / Stuprör

Fals på stuprör vänd mot fasad.

-Enstaka frostsprängningar på stuprör.

Falsen på stuprören kan med fördel vändas ut från fasaden för att lättare se om röret blivit skadat efter vinterns påfrestningar samt för att undvika skador på fasad vid ett eventuellt läckage.

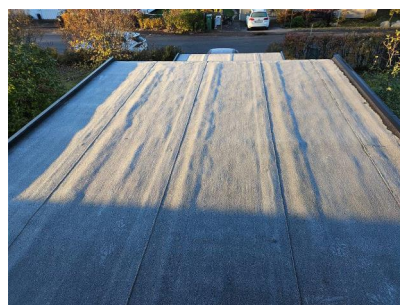
Utvändigt / Tak

Husets papptak är utbytt för för ca 4 år sedan, vid besiktning av yttertaket noterades inga brister.

Inget att notera.

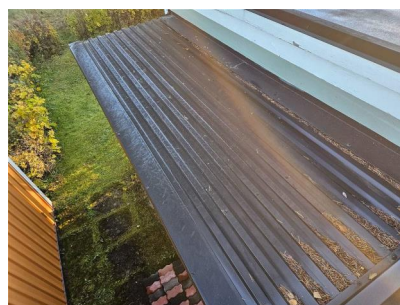
Utvändigt / Förråd

Fel taktäckning på låglutande tak ovan förrådet.

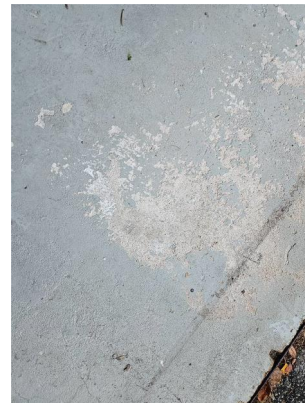
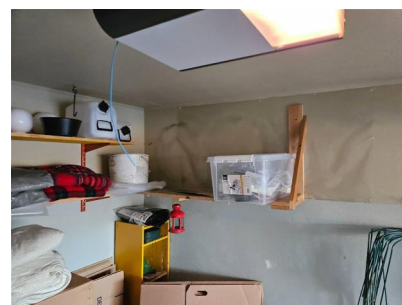
Utvändigt / Garage/matförråd invändigt.

Normal garagestandard med slitage på innerväggar och målade betonggol.

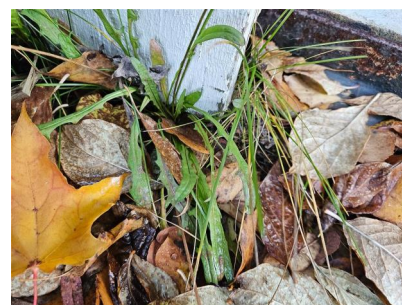
Utvändigt / Garage utvändigt

Foderbrädor kring garageporten har lågt avståndet till markytan.

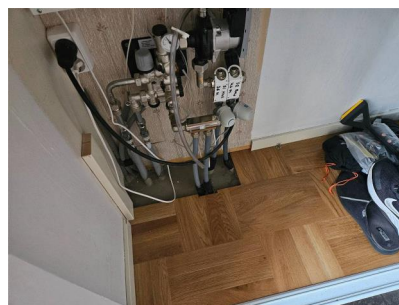
Entréplan / Entréhall

Golvvärmefördelare är ej monterad i fuktsäkert fördelarskåp.

För att upptäcka eventuella läckage rekommenderas komplettering med läckagelarm.

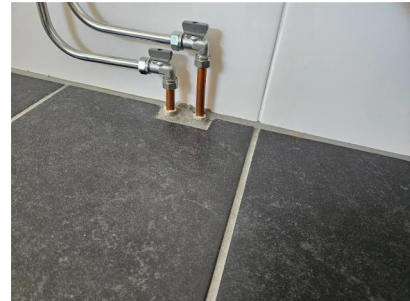
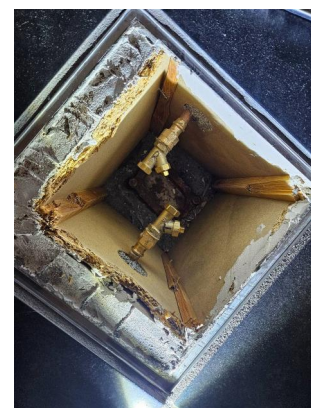
Entréplan / Badrum/Wc

-Rör genomföring finns i golv.

Rör genomföringar i golvet medför en ökad risk för att vatten tränger ner i omkringliggande konstruktioner och orsakar fuktskador.

-Otätt till inpektionsbrunn där det finns formvirke av organiskt material.

-Golvvärmefördelare är ej monterat i fuktsäkert fördelarskåp.

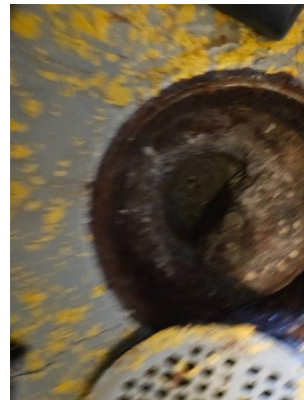
Entréplan / Pannrum

-Äldre gjutjärnsbrunn med ytrost.

-Enstaka sprickor i betongplattan.
