**Fastighetsuppgifter**

Hammar 1:636

Segelvägen 7

Uppdragsnummer	SP24362
Besiktningsdatum	2024-10-16
Besiktningföretag	OBM i Karlstad AB
Besiktningförrättare	Per Rindberg
Närvarande	Säljare
Giltig till och med	2025-10-16

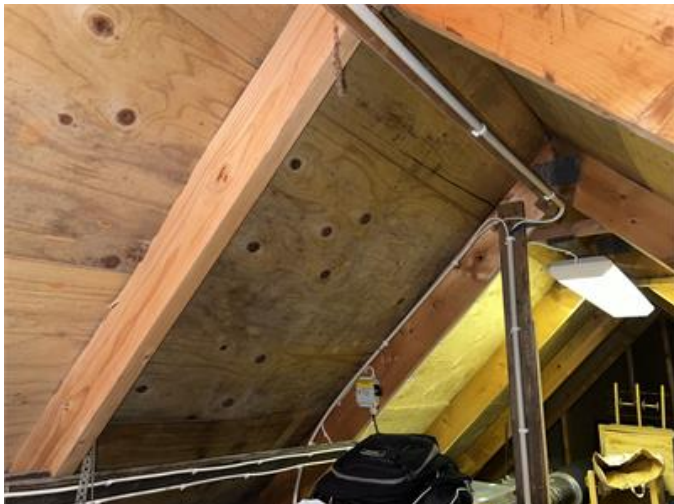
Besiktningresultat					
Bedömningsskala: 1 = Utan anmärkning, 2 = Påpekande, 3 = Bör åtgärdas, 4 = Ej besiktningsbart					
Byggnadsdel	1	2	3	4	Anmärkning
Nockvind		X			Fuktfläckar förekommer delvis på underlagstak, vilket bör kontrolleras regelbundet för att fastställa om åtgärdsbehov föreligger.
		X			Missfärgning förekommer delvis på underlagstak.
<b>Invändigt</b>					
<b>Övre plan</b>					
Allrum	X				
Sovrum 1	X				
Sovrum 2	X				
Klädkammare		X			Frånluftsdon saknas på ventilationsrör.
WC/Bad		X			Takfönster bör kontrolleras regelbundet så läckage och skador inte uppstår.
	X				Fuktindikering har utförts stickprovsmässigt utan att några förhöjda fuktindikationer erhållits.
Sovrum 3	X				
Klädkammare	X				
Sidovindar				X	Sidovindar ej besiktningsbara, lucka saknas.
<b>Nedre plan</b>					
Entréhall	X				
Kök		X			Golvmatte på betongplatta, se kommentar.
		X			Avloppsslangen till diskmaskin är ej klamrad i vägg/skåp.

Nockvind

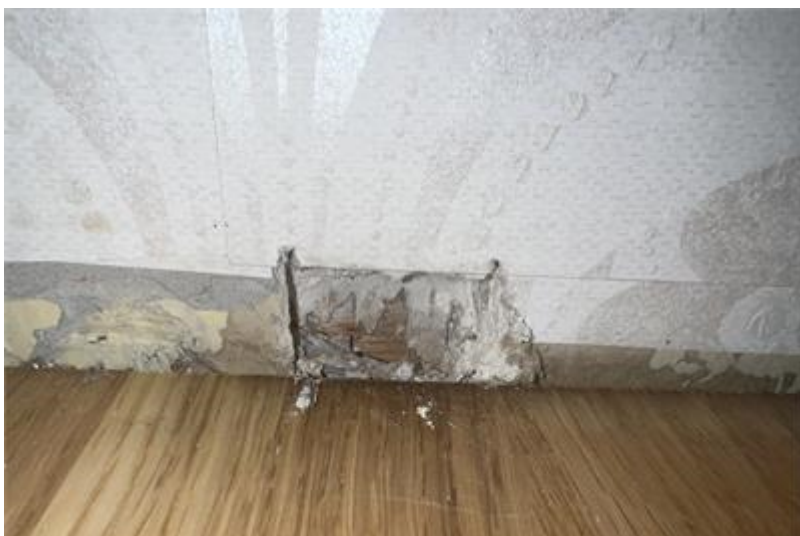
Byggnadsdel	Väggsyll i Vardagsrum
Konstruktionsdel	Träsyll
Konstruktionsuppbyggnad	Betong-Träsyll

Fuktkvoten i träsyll uppmättes till 11% FK.

Uppmätt värde ligger under gränsvärdet för mikrobiell påväxt.

Det kritiska gränsvärdet för mikrobiell tillväxt brukar anges till ca 17% fuktkvot (FK).

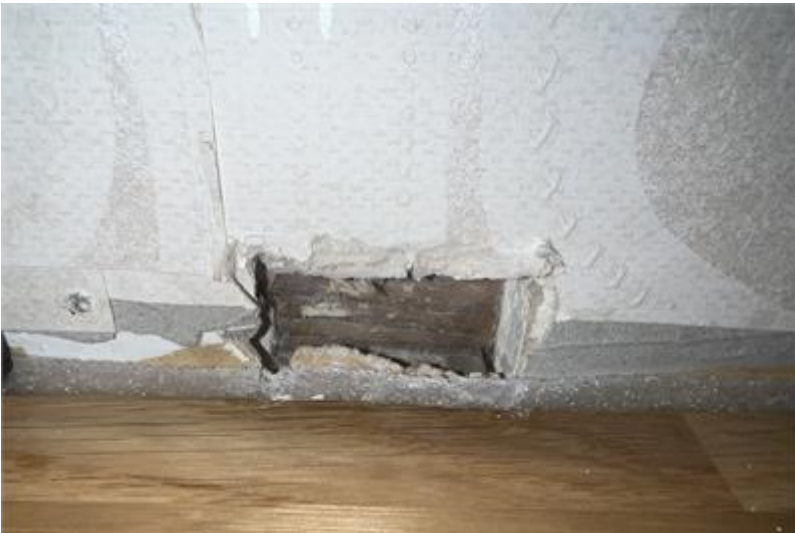
Byggnadsdel	Mellanväggsyll i Vardagsrum
Konstruktionsdel	Träsyll
Konstruktionsuppbyggnad	Betong-Träsyll

Fuktkvoten i träsyll uppmättes till 10% FK.

Uppmätt värde ligger under gränsvärdet för mikrobiell påväxt.

Det kritiska gränsvärdet för mikrobiell tillväxt brukar anges till ca 17% fuktkvot (FK).
