Besiktningssprotokoll

Anticimex Försäkringsbesiktning i samarbete med Fastighetsbyrån

Fastighetsbeteckning: Hjältsgård 6:12	
Fastighetsadress: Furuvägen 1	
Postnummer: 45260	Ort: Skee

Besiktningdatum: 2024-10-17	Protokollnummer: 68593981
Temperatur: 8 °C	Väderlek: Halvklart
Tekniker: Mikael Lindgren	
E-post: mikael.lindgren@anticimex.se	
Kontor: Uddevalla	
Närvarande: Fastighetsägaren

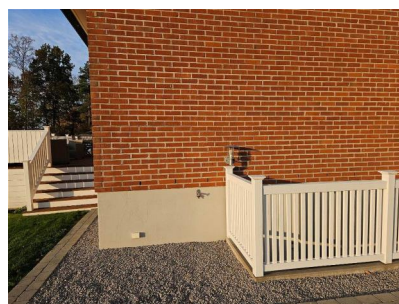
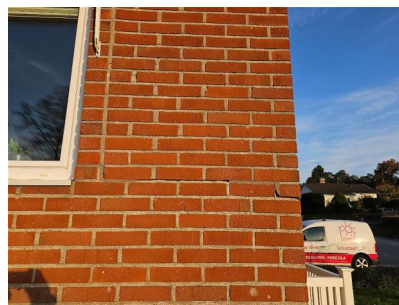
Sprickor finns i tegelfasaden.

Dessa bedöms inte ha lett till bakomliggande skador.

Kontakta murare för åtgärd.

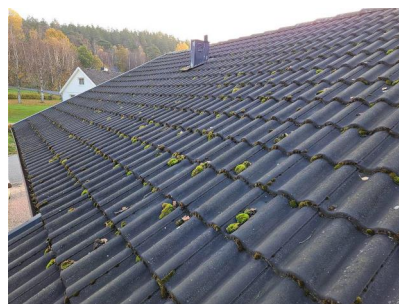
Mosspåväxt finns på takpannor.
- Det förekommer också några spruckna takpannor intill nock och takstege. Benders takpannor.
- Taket är omlagt 2005 med papp, läkt och betongpannor.

Mossa som växer på taket kan leda till att taktäckningen har ett minskat motstånd mot vatteninträngning. Detta i sin tur kan leda till fuktskador på träläkt och takkonstruktionen vilket kan resultera i mikrobiella skador (angrepp av mikroorganismer).

För att öka livslängden på taket rekommenderas att mossan tas bort från takpannorna.
Byt trasiga takpannor.

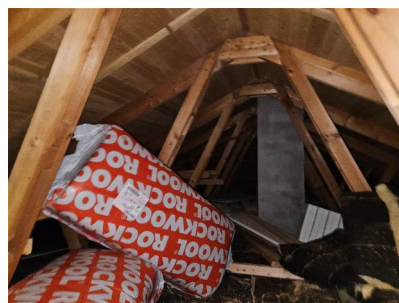
Vid kontroll av vinden uppmättes fuktvärden under kritisk fuktnivå för mikrobiell tillväxt och en normal lukt upplevdes. Fuktkvoten i underlagstak/takbjälkar uppmättes till 14 %.

Röj ur material som inte hör hemma på vinden och använd extra befintlig isolering på delar av bjälklaget.

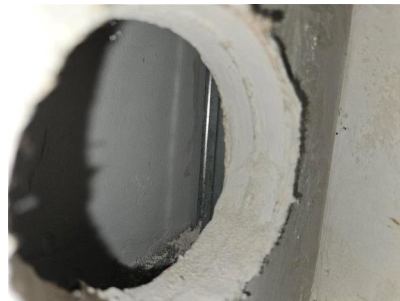
Samtliga reglade väggar mot yttergrundmur är med monterade plåtreglar och väggarna är inte isolerade. Utvändigt utgörs fuktskyddet av Isodräns system.

Hål togs i sovrummets väggvinkel.

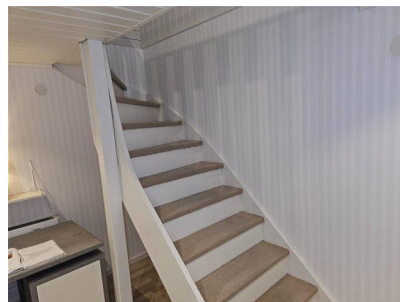
Skyddsräcke saknas. För upplysning.

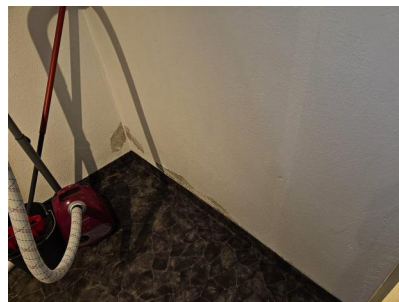
Färgsläpp noteras på vägg.
Bedöms som mindre brist.

I utrymmet ligger en limmad plastmatta som är mindre lämplig, då lim kan ge upphov till lukt och förtvålning.
Ett mer diffusionsöppet golvytskikt som klinkers är bättre.

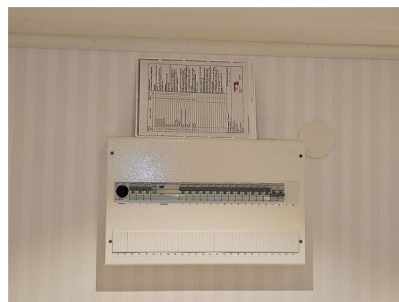
El-centralen har jordfelsbrytare.

Jordfelsbrytare finns installerad vid elcentralen.

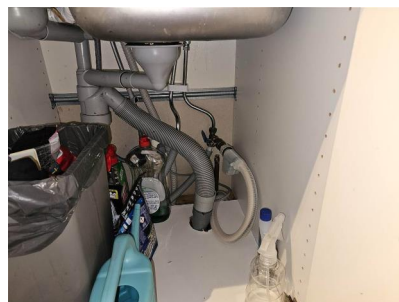
⚠ Fuktskydd saknas i diskbänksskåp., samt avstängningskran för diskmaskin sitter svåråtkomligt till.

Utan fuktskydd är det svårt att upptäcka läckage från rörledningar. Vatten kan då tränga in i omkringliggande konstruktioner och orsaka fuktskador.

För att upptäcka eventuella läckage, installera ett fuktskydd. Alternativt installera en elektronisk varnare.

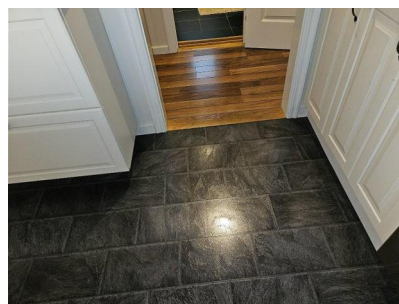
✎ Golv är lokalt lite ojämnt och bedöms som mindre brist.

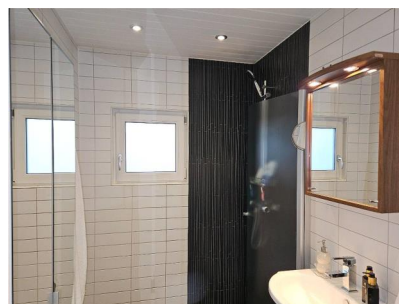
⚠ Duschen är placerad nära ett fönster.

Duschens placering i våtutrymmet utgör en risk för fuktskador i fönster- och väggkonstruktionen.

För att minska risken för fuktskador på fönster och väggkonstruktion rekommenderas att man skyddar fönstret mot vattenbegjutning.
