Besiktningssprotokoll

Anticimex Försäkringsbesiktning i samarbete med Fastighetsbyrån

Fastighetsbeteckning: Hyddan 7	
Fastighetsadress: Borgmästargatan 23	
Postnummer: 696 31	Ort: Askersund

Försäkringsbesiktning

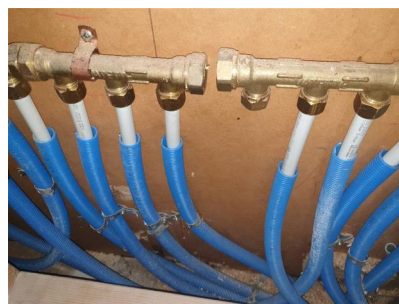
Entréplan / Matsal

Rörlits saknar vattentät botten.

En rörlits ska ha en vattentät botten och vara försedd med skvallerrör. När det saknas ökar risken för att ett läckage inte upptäcks i tid. Det kan leda till fuktskador i omkringliggande konstruktioner.

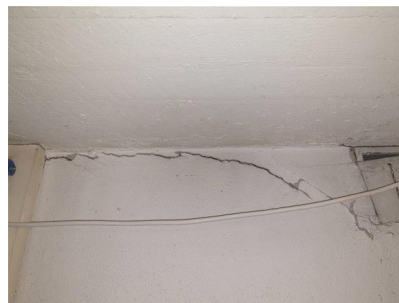
Källarplan / Matkällare

Spricka finns i vägg.

Dessa bedöms inte ha lett till bakomliggande skador.
