Besiktningssprotokoll

Anticimex Försäkringsbesiktning i samarbete med Fastighetsbyrån

Fastighetsbeteckning: Bor 3:102	
Fastighetsadress: Vallvägen 12	
Postnummer: 331 73	Ort: Bor

Försäkringsbesiktning

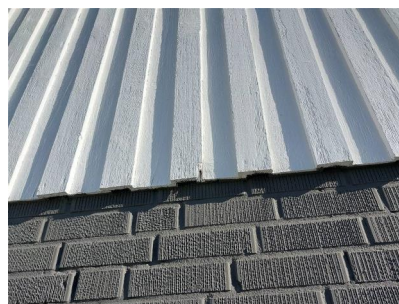
Fasadbeklädnaden har mindre rötskador.

Mindre rötskador finns i fasadpanelen. Dessa bedöms dock inte ha lett till bakomliggande skador.

För att undvika följdskador kan rötskadad träpanel bytas ut.
