Besiktningssprotokoll

Anticimex Försäkringsbesiktning i samarbete med Fastighetsbyrån

Fastighetsbeteckning: Tärnan 3	
Fastighetsadress: Blåklintsvägen 4	
Postnummer: 683 34	Ort: Hagfors

Besiktningdatum: 2024-10-17	Protokollnummer: 68579255
Temperatur: 8 °C	Väderlek: Mulet
Tekniker: Lennart Davidsson	
E-post: Lennart.Davidsson@anticimex.se	
Kontor: Karlstad	
Närvarande:

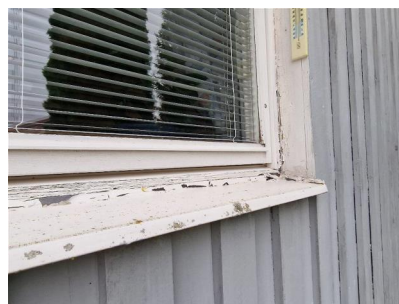
Utvändigt / Fönster

Underhållsbehov kan noteras på vissa fönster

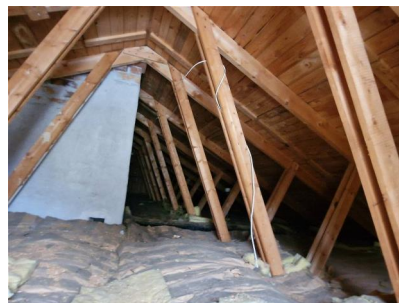
Utvändigt / Vind

- ✓ Vid kontroll av vinden uppmättes fuktvärden under kritisk fuktnivå för mikrobiell tillväxt och en normal lukt upplevdes. Fuktkvoten i underlagstak/takbjälkar uppmättes vid besiktningstillfället till ca 10 %. Detta värde varierar dock under året beroende på årstid och utomhusklimat. Risk för mikrobiell tillväxt föreligger om den relativa fuktigheten (RF) i den omgivande luften är över 75% vilket i furuvirke motsvarar en fuktkvot (FK) på 17%.

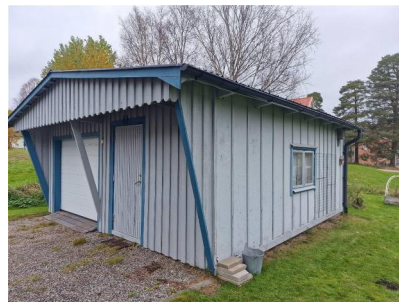
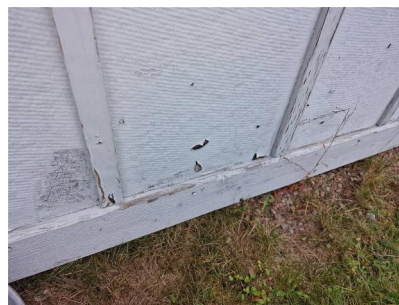
Utvändigt / Garage

- ✎ Äldre enklare byggt garage.
 - Brädor finns på marken mot grusbädd
 - Fasad består av lockläckt utanpå asfboardskivor.
 - Äldre skarvat plåttak med uppkrupna spikar

Vissa delar garaget är inte fackmässigt utfört.

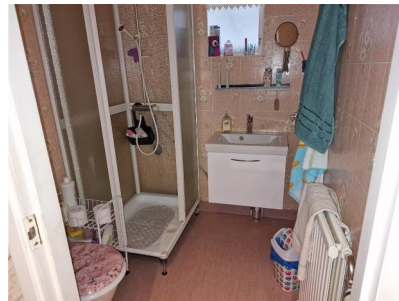
Entréplan / Dusch/Toalett

Våtutrymmet har äldre yt-/tätskikt med plastmatta på golvet och skivor på väggen.

Eftersom funktionen, som innebär att ytskiktet/tätskiktet ska vara vattentätt, kan vara nedsatt finns en ökad risk att vatten tränger igenom ytskiktet/tätskiktet med vattenskadorna i omkringliggande konstruktioner som följd.

Fuktindikering i utrymmet gav inga förhöjda fuktindikationer.
