Besiktningssprotokoll

Anticimex Försäkringsbesiktning i samarbete med Fastighetsbyrån

Fastighetsbeteckning: Munksundet 17:10	
Fastighetsadress: Slätterblomsgatan 1	
Postnummer: 745 36	Ort: Enköping

Besiktningdatum: 2024-10-21	Protokollnummer: 68599885
Temperatur: 11 °C	Väderlek: Molnigt
Tekniker: Fredrik Olander	
E-post: fredrik.olander@anticimex.se	
Kontor: Västerås	
Närvarande: Caroline Söderstedt

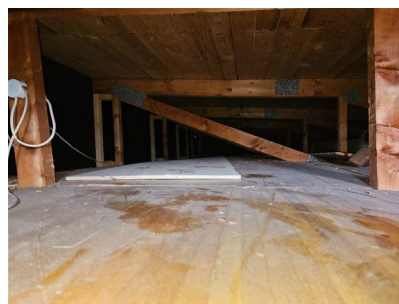
Utvändigt / Vind

Hela vinden kunde inte besiktas då landgångar ej fanns över hela utrymmet.

Vid kontroll av vinden uppmättes fuktvärden under kritisk fuktnivå för mikrobiell tillväxt och en normal lukt upplevdes. Fuktkvoten i underlagstak/takbjälkar uppmättes till 10 %.

Ringa spår av tidigare fuktpåverkan lokalt på underlagstaket. .

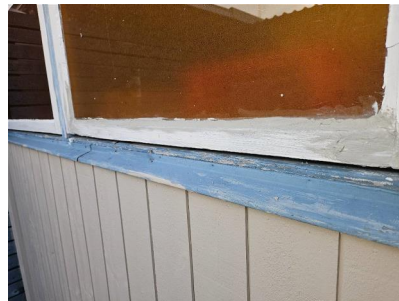
Utvändigt / Förråd

Mindre torrsprickor på fönster på förråd.

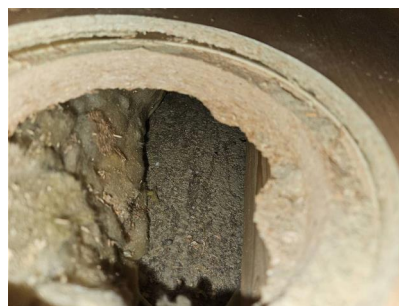
Entréplan / Allmänt

Betongplatta på mark med uppreglat och isolerat golv. Golvet är uppbyggt enligt följande: Betongplatta på mark kilade träreglar, golvspånskiva med ytskikt av varierande slag. Mellan reglarna ligger mineralullsisolering.

Trädetaljer, väggssyllar, reglar i kontakt med betongplatta riskerar på grund av naturlig fuktpåverkan att drabbas av fuktskador. Om reglar är rötskyddsbehandlade finns risk för avvikande lukt av kemisk karaktär.

Fuktkvoten uppmättes till under 10% i regel i golvet i hallen vid tvättstugan och den en relativa fuktigheten uppmättes till 56%. Fuktkvoten uppmättes till 12% i ytterväggssyll i förrådet. Normal lukt upplevdes i provhål samt vid golv/ väggvinkel.

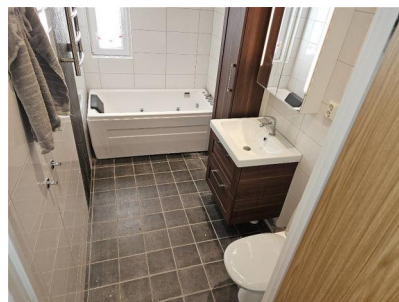
Entréplan / Badrum/Wc

Inget att notera.

Fuktindikering utförd utan anmärkning.

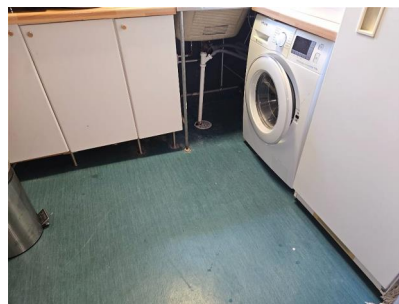
Entréplan / Tvättstuga

Våtutrymmet har äldre yt-/tätskikt.
Mindre mattsläpp lokalt vid golvbrunnen.
Rostig gjutjärnsbrunn.

Utrymmet är äldre och har passerat tiden för sin tekniska livslängd.

Fuktindikering utförd utan anmärkning.

Renovering av utrymmet rekommenderas. Kontakta en behörig våtrumsentreprenör för en renovering. I samband med renoveringen bör omkringliggande konstruktioner kontrolleras för att upptäcka eventuella följdskador.

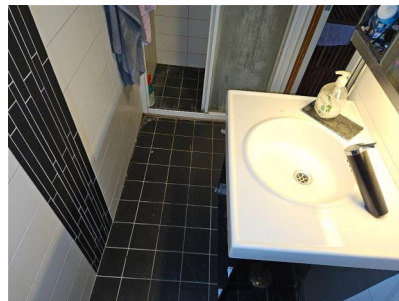
Entréplan / Dusch/Toalett

Lokalt bristfällig golvlutning utanför duschzonen.

Mindre sprickor på handfat.

Fuktindikering utförd utan anmärkning.
