# Besiktningssprotokoll

Anticimex Försäkringsbesiktning i samarbete med Fastighetsbyrån

Fastighetsbeteckning: Österunda-Brunnsta 1:14	
Fastighetsadress: Österunda-Brunnsta 1	
Postnummer: 749 72	Ort: Fjärdhundra

Besiktningdatum: 2024-10-17	Protokollnummer: 68561209
Temperatur: 8 °C	Väderlek: Mulet
Tekniker: Björn Bergström	
E-post: bjorn.bergstrom@anticimex.se	
Kontor: Västerås	
Närvarande: Sverrir Olafsson Marianne Blomberg

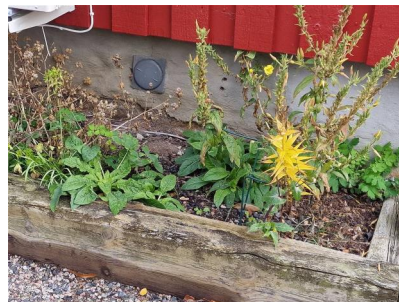
Växter finns i anslutning till byggnaden.

När det finns rabatter och växter nära byggnaden finns risk att fukt stannar kvar i väggarna. Detta kan i sin tur orsaka invändiga fuktskador. Växternas rötter kan också skada grundmuren och sätta dräneringsledningen ur funktion.

Området närmast huset rekommenderas att vara fritt från växtlighet.

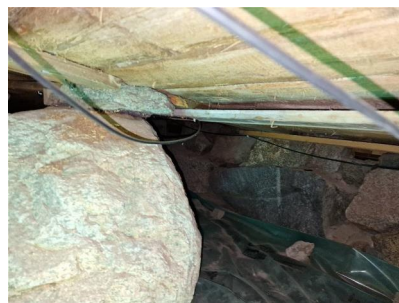
Torpargrunderna är ej besiktningssbar i sin helhet på grund av låg höjd.

Torpargrunder med bjällklag av organiskt material har ofta fuktskador på grund av naturlig fuktpåverkan. Detta kan resultera i mikrobiella skador (angrepp av mikroorganismer) och, i värsta fall, rötskador. Mikrobiell lukt kan då spridas till boendemiljön. Grunden har inte kunnat besiktigas eftersom den inte är krypbar.

Vi rekommenderar en fördjupad undersökning för att ta reda på om skador finns och bedöma orsak och omfattning.

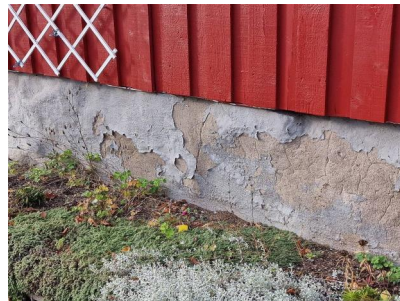
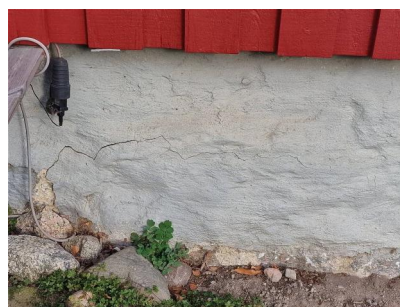
Sprickor och färgsläpp finns i sockel.

Dessa bedöms inte ha lett till bakomliggande skador.

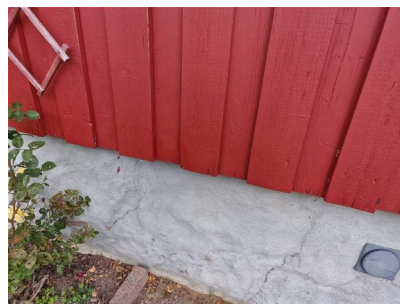
Mindre rötskador och färgsläpp finns i fasadpanelen.  
Underhåll rekommenderas.

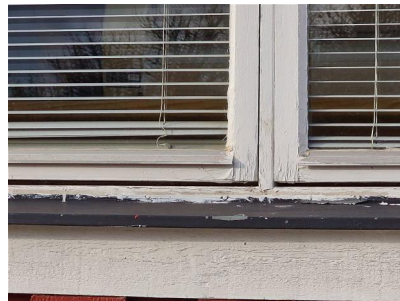
Kitt- och färgsläpp finns från fönstren.  
Underhåll rekommenderas.

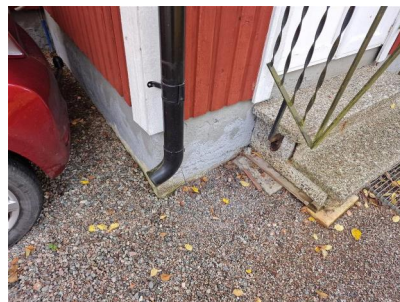
Stuprör avslutas nära husliv.

Stuprör som avslutas intill husliv (ovan mark) kan medföra en ökad fuktbelastning på grundmur/sockel med fuktrelaterade skador som följd.

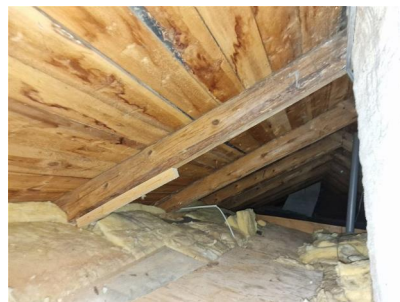
Vid kontroll av vinden uppmättes fuktvärden under kritisk fuktnivå för mikrobiell tillväxt och en normal lukt upplevdes.  
Missfärgningar finns på underlagstaket.  
Fuktkvoten i underlagstak/takbjälkar uppmättes till 10 %.

Det finns risk för mikrobiell tillväxt om den relativa fuktigheten (RF) i den omgivande luften är över 75 %. I furuvirke motsvarar det en fuktkvot (FK) på 17 %.

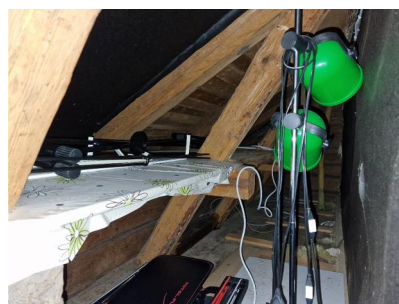
Vid kontroll av vinden uppmättes fuktvärden under kritisk fuktnivå för mikrobiell tillväxt och en normal lukt upplevdes. Fuktkvoten i underlagstak/takbjälkar uppmättes till 10 %.

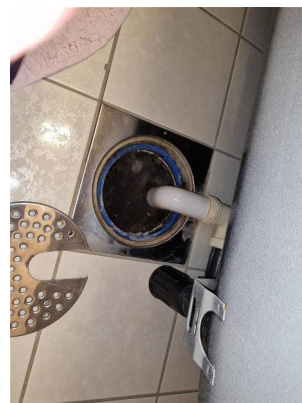
⚠ Äldre gjutjärnsbrunn med anslutet tätskikt. Rör genomföringar i golvet som bryter tätskiktet. Detta innebär risk för läckage i anslutningen vilket i sin tur kan orsaka fuktskador i omkringliggande konstruktioner.

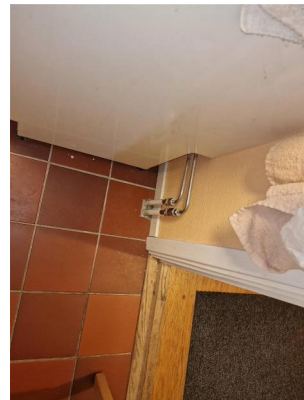
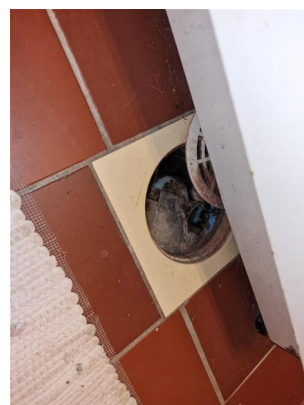
Våtutrymmet har äldre yt-/tätskikt.  
Rör genomföringar i golv som bryter tätskiktet.  
Äldre golvbrunn med tätskikt.

Eftersom funktionen, som innebär att ytskiktet/tätskiktet ska vara vattentätt, kan vara nedsatt finns en ökad risk att vatten tränger igenom ytskiktet/tätskiktet med vattenskador i omkringliggande konstruktioner som följd.

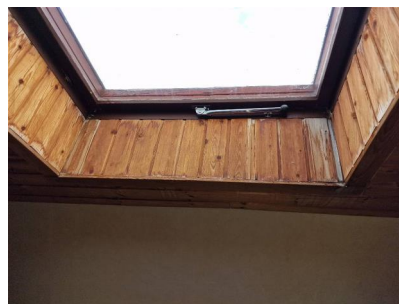
- ✎ Missfärgningar runt takfönster. Underhåll rekommenderas.

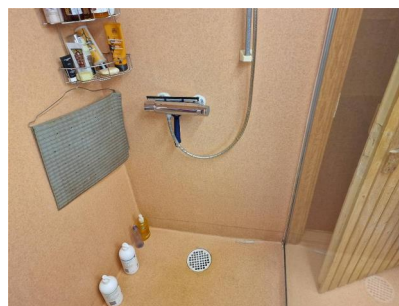
- 🔍 Våtutrymmet har äldre yt-/tätskikt.

Utrymmet är äldre och har passerat tiden för sin tekniska livslängd. Skador på ytskikt och äldre skada i väggen i duschdelen.

Renovering av utrymmet rekommenderas. Kontakta en behörig våtrumsentreprenör för en renovering. I samband med renoveringen bör omkringliggande konstruktioner kontrolleras för att upptäcka eventuella följskador.

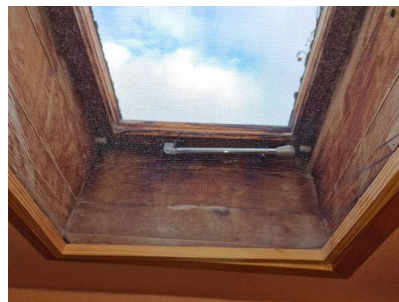
Missfärgning runt takfönster .  
Underhåll rekommenderas.

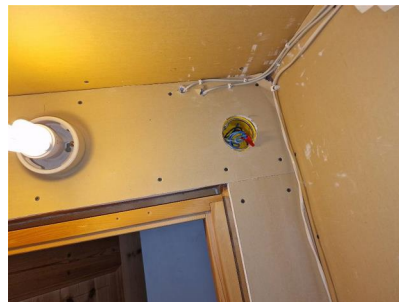
Skyddslock saknas på kopplingsdosa.

Montera skyddslock.

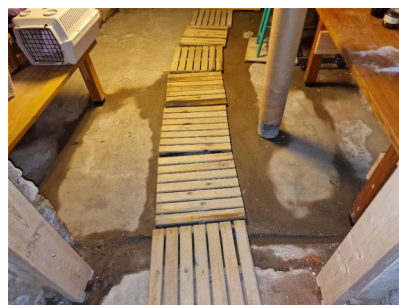
Fuktgenomslag på väggarna och fritt vatten på golven.  
För att utreda orsaken och omfattningen till detta rekommenderas att en fortsatt teknisk undersökning utförs.

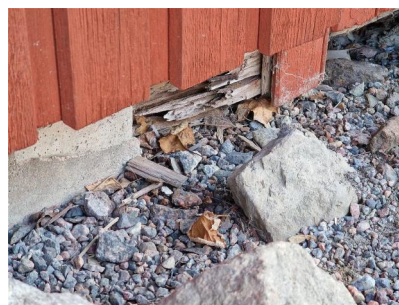
Rötskador finns på syll.  
För att utreda orsaken och omfattningen till detta rekommenderas att en fortsatt teknisk undersökning utförs.

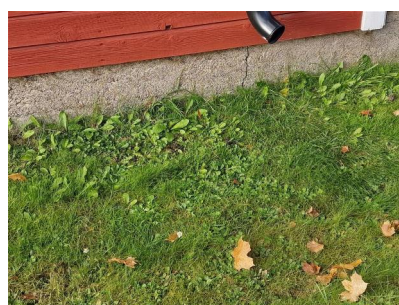
Sprickor finns i sockel.  
Dessa bedöms inte ha lett till bakomliggande skador.

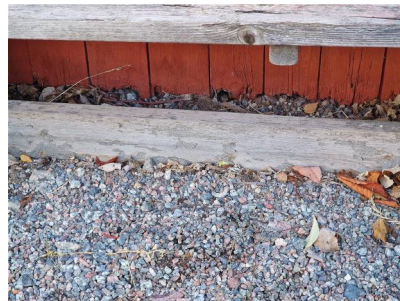
Fasadpanel mot marken.  
Risk för fukt och rötskador i väggkonstruktionen.

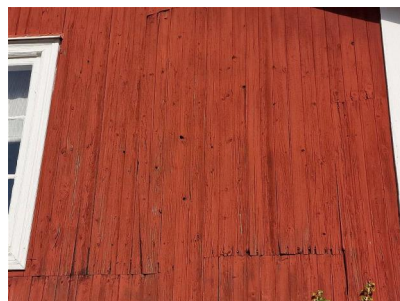
Fasadpanel och övriga trädetaljer är i behov av målning/underhåll och ev byte av panel mot södersidan

Taklutning är ej anpassad till plåt.

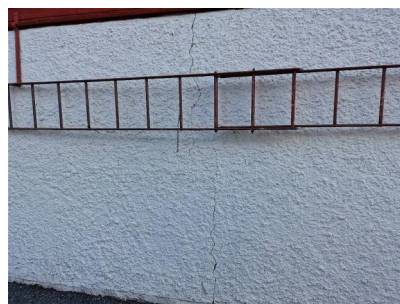
Sprickor på putsad fasad.

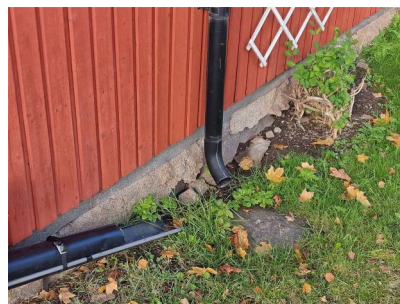
Stuprör avslutas nära husliv.

Stuprör som avslutas intill husliv (ovan mark) kan medföra en ökad fuktbelastning på grundmur/sockel med fuktrelaterade skador som följd.

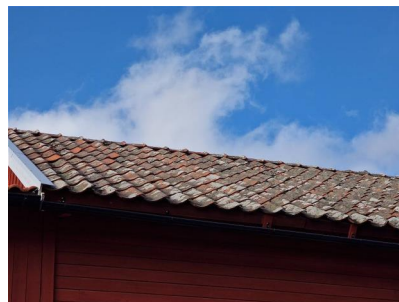
Yttertaket är äldre delvis.

Takpannor, plåtdetaljer och underlagspapp har enligt vår bedömning en begränsad livslängd. Eftersom husets taktäckning är äldre har det ett minskat motstånd mot vatteninträngning. Detta i sin tur kan leda till fuktskador på träläkt och vidare ner i underliggande konstruktioner.

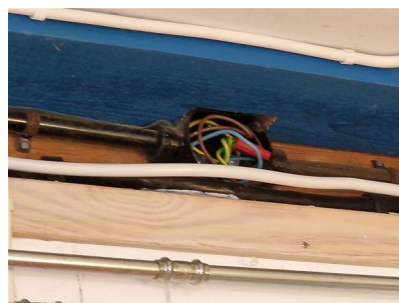
Skyddslock saknas på kopplingsdosa.

Montera skyddslock.

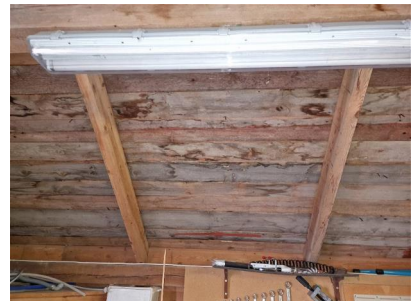
Missfärgning på underlagstaket

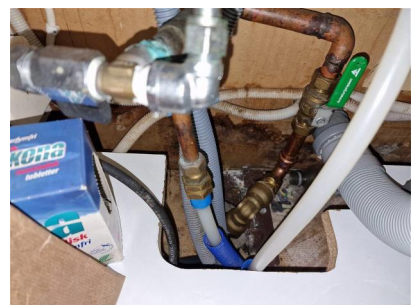
Spår av fukt och äldre läckage i diskbänkskåpet.

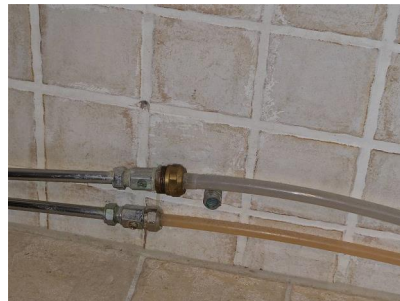
Vattenrör är inte fixerade/klamrade.

När vattenrör inte är fixerade kan kopplingarna lossna pga vibrationer med läckage som följd.
