# Besiktningssprotokoll

Anticimex Försäkringsbesiktning i samarbete med Fastighetsbyrån

Fastighetsbeteckning: Lappland 51	
Fastighetsadress: Kvarnbacken 63	
Postnummer: 44157	Ort: Alingsås

Besiktningdatum: 2024-10-21	Protokollnummer: 68587591
Temperatur: 11 °C	Väderlek: Sol
Tekniker: Martin Ivarsson	
E-post: Martin.Ivarsson@anticimex.se	
Kontor: Borås	
Närvarande: Uppdragsgivare

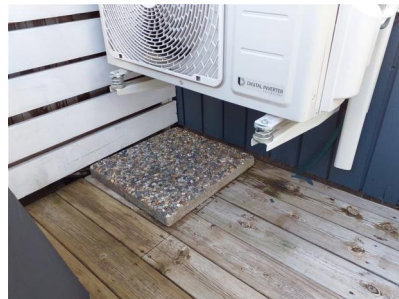
Kondensvatten från luftvärmepumpens utedel leds inte bort från husgrunden.

Detta medför ökad risk för att vatten tränger in i anslutande konstruktioner, vilket i sin tur kan leda till fuktrelaterade skador. Observera att besiktning av byggnadens värmesystem eller värmepumpen inte har ingått i uppdraget.

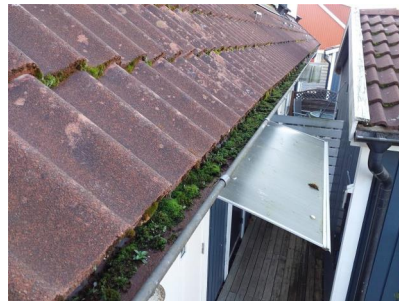
Hängrännor är skräpfyllda.

Eftersom hängrännor är fulla med skräp finns risk för fuktskador på fasad och sockel då vatten kan svämma över.

För att förhindra översvämning rekommenderas rensning av hängrännor.

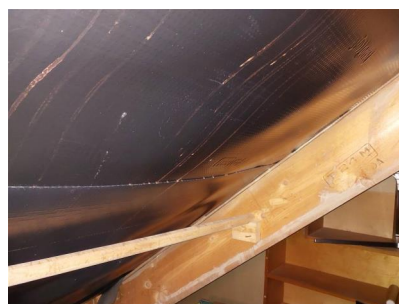
Underlagstaket består av armerad plast.

Eftersom underlagstaket består av armerad plast finns risk vid ogynnsam väderlek att regnvatten/snö tränger in under den yttre takbeläggningen och ner mellan plastöverlapp eller i andra otätheter med läckage på vindsutrymmet som följd.
